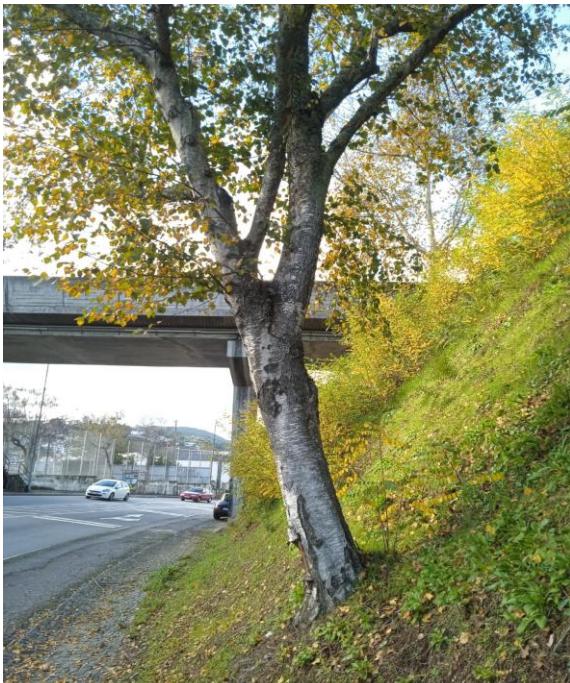
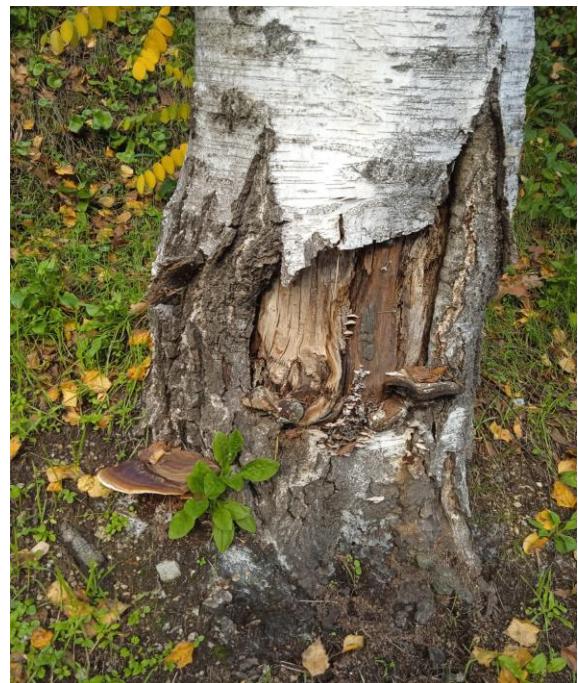
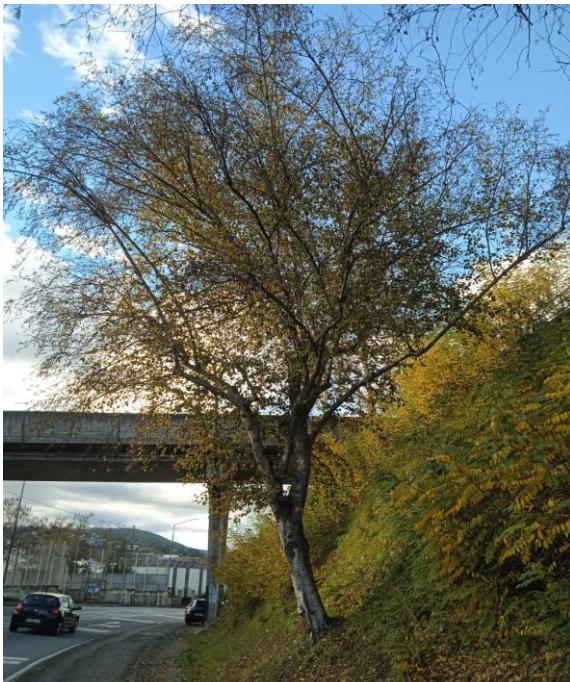
6.3.5	Ramos epicórmicos			
	grande quantidade	quantidade moderada	pouca quantidades	
6.4	AVALIAÇÃO DOS DEFEITOS			
	Árvore localizada num talude junto de uma estrada com muita afluência; Estrutura desequilibrada, danos na base do tronco comprometem a estabilidade; A presença de fungos na base do tronco é um indício de podridão radicular; Não foi possível realizar a análise biomecânica do exemplar devido à inclinação do talude; Recomenda-se o abate no seguimento do referido no artigo 23º, alínea 2a) da Lei nº59/2021 "Constituam comprovadamente uma ameaça para pessoas, animais ou bens"

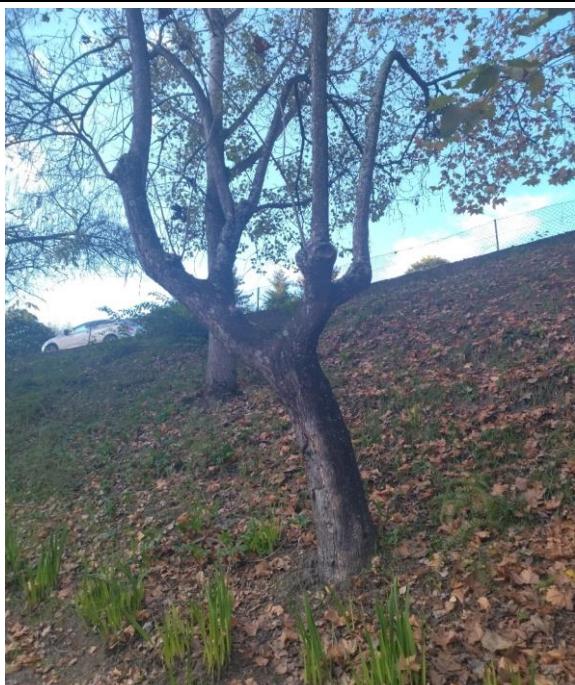
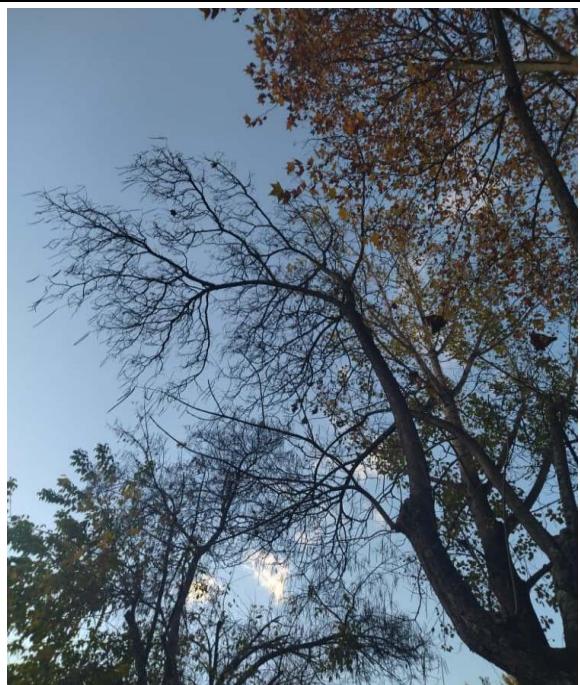
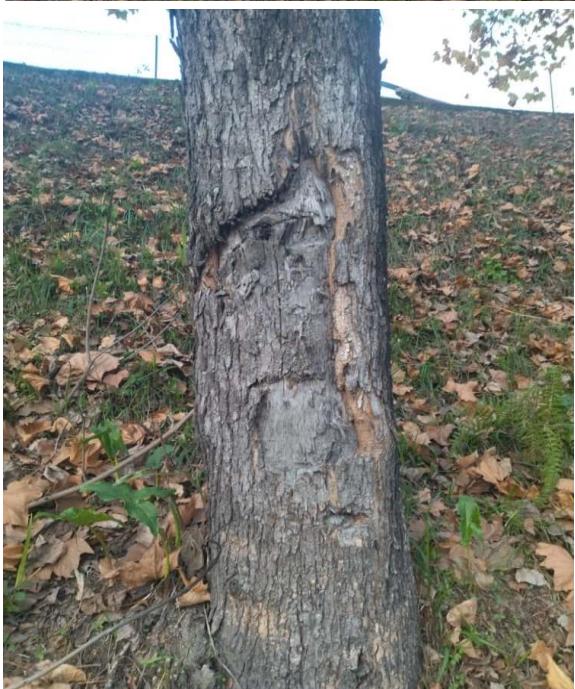
6.3.5	Ramos epicórmicos			
	grande quantidade	quantidade moderada	pouca quantidades	
6.4	AVALIAÇÃO DOS DEFEITOS			
	Árvore localizada no talude de uma estrada com muita afluência; Inclinação moderada em direção à estrada; Cancro no tronco compromete a estabilidade da mesma; Não foi possível realizar a análise biomecânica do exemplar devido à inclinação do talude; Recomenda-se o abate no seguimento do referido no artigo 23º, alínea 2a) da Lei nº59/2021 "Constituam comprovadamente uma ameaça para pessoas, animais ou bens"

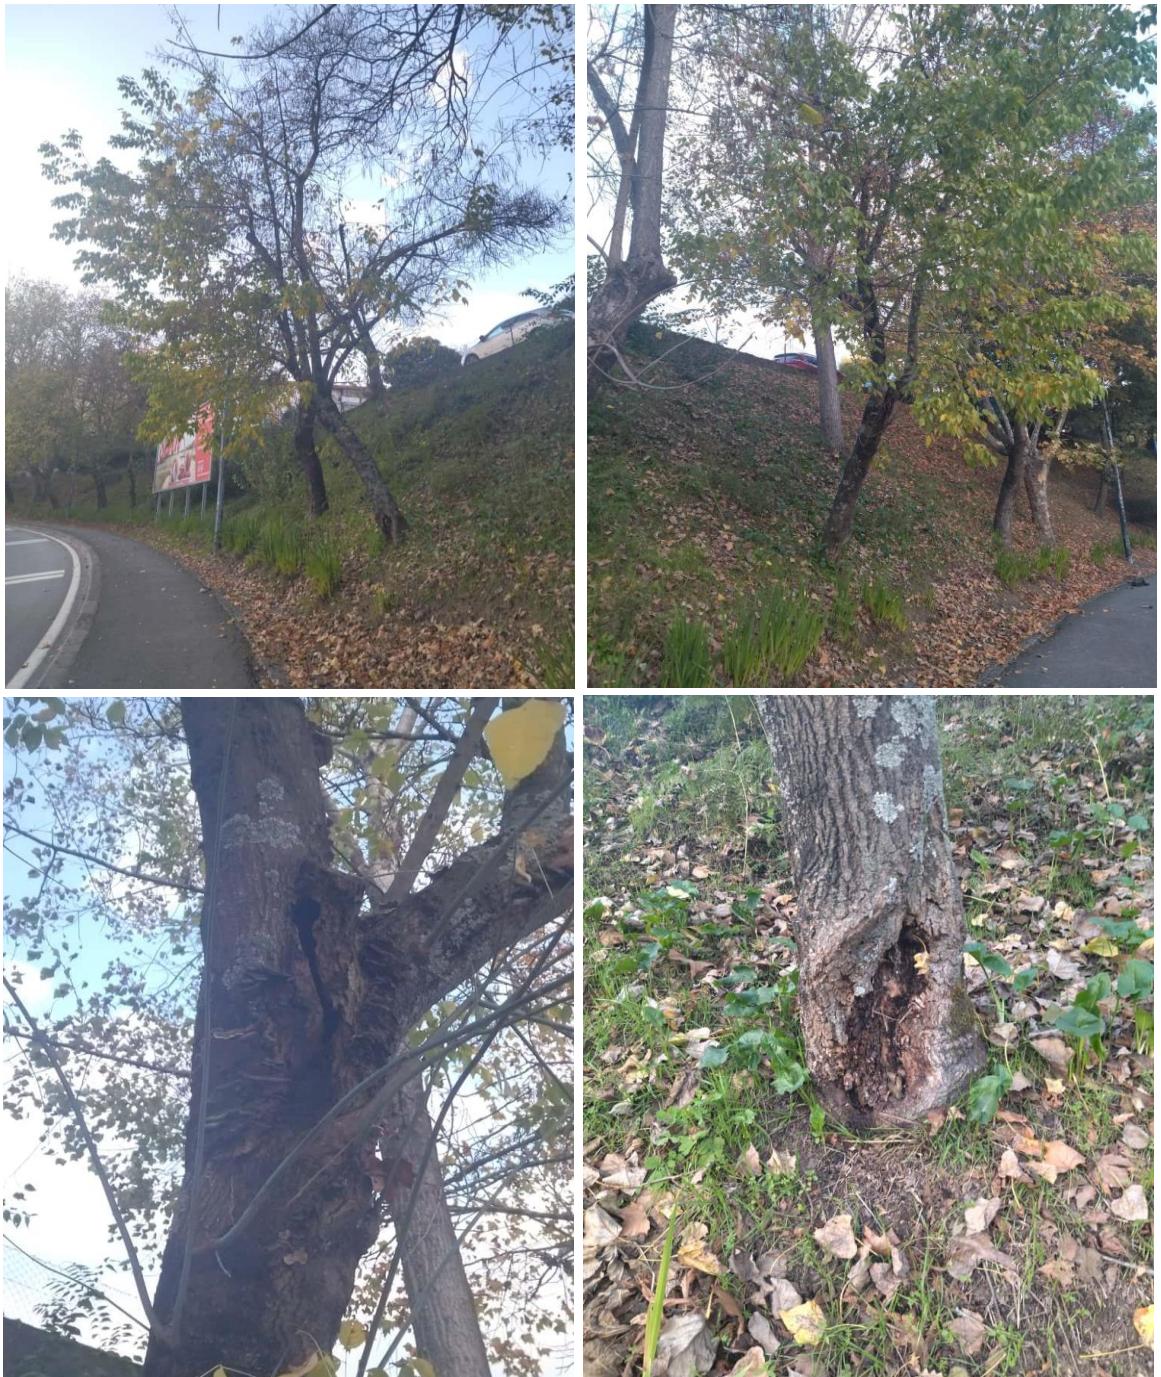
6.3.5	Ramos epicórmicos			
	grande quantidade	quantidade moderada	pouca quantidades	
6.4	AVALIAÇÃO DOS DEFEITOS			
	Arvore localizada num talude com inclinação acentuada na direção da estrada; Extensa podridão na base do tronco compromete a estabilidade e aumenta o risco de queda; Presença de fungos e cavidades na copa; Não foi possível realizar a análise biomecânica do exemplar devido à inclinação do talude; Recomenda-se o abate no seguimento do referido no artigo 23º, alínea 2a) da Lei nº59/2021 "Constituam comprovadamente uma ameaça para pessoas, animais ou bens"

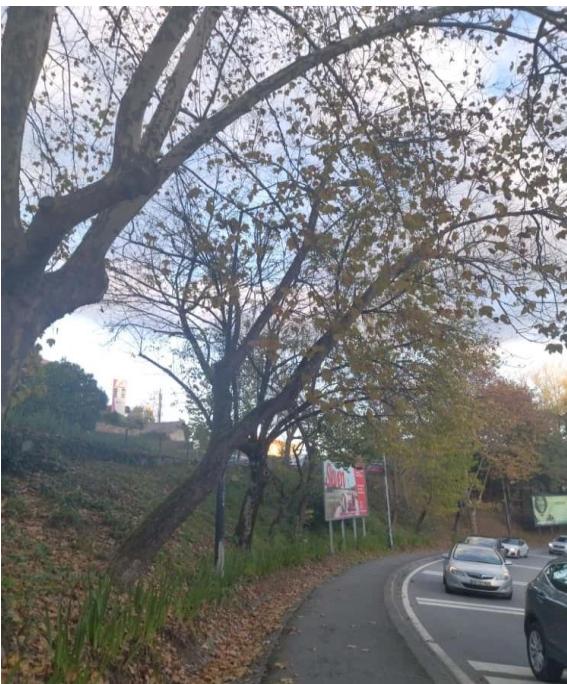
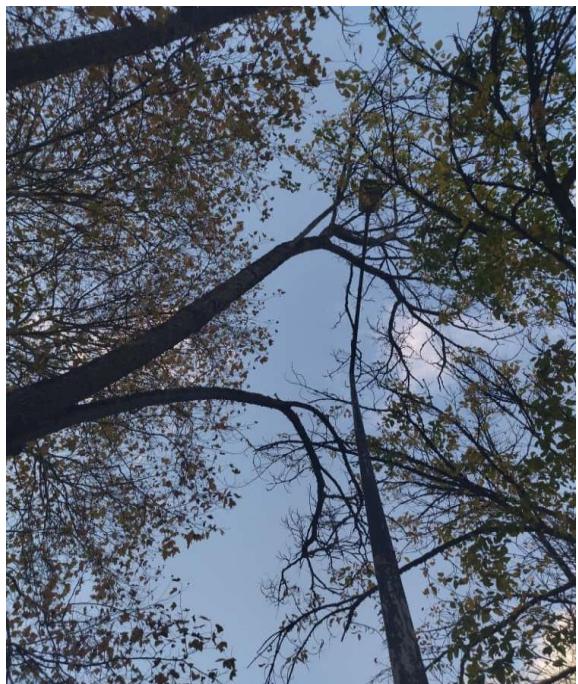
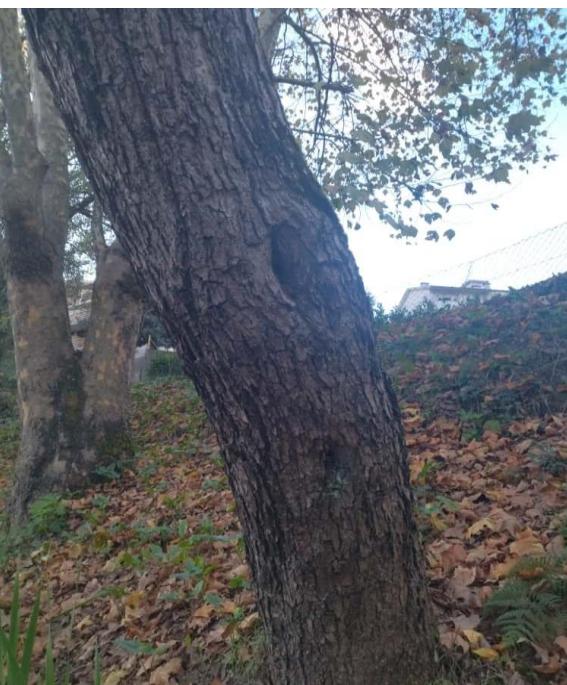
6.3.5	Ramos epicórmicos			
	grande quantidade	quantidade moderada	pouca quantidades	
6.4	AVALIAÇÃO DOS DEFEITOS			
	Arvore morta com inclinação acentuada e apoiada sobre um poste de iluminação; Recomenda-se o abate no seguimento do referido no artigo 23º, alinea 2a) da Lei nº59/2021 "Constituam comprovadamente uma ameaça para pessoas, animais ou bens"

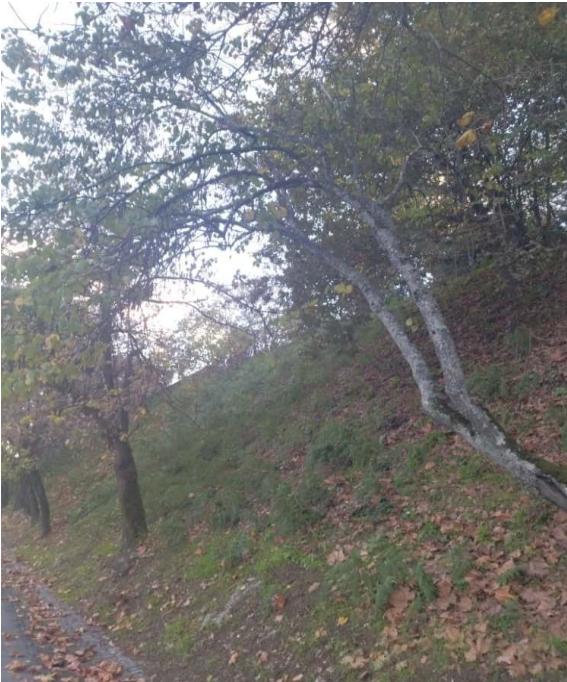
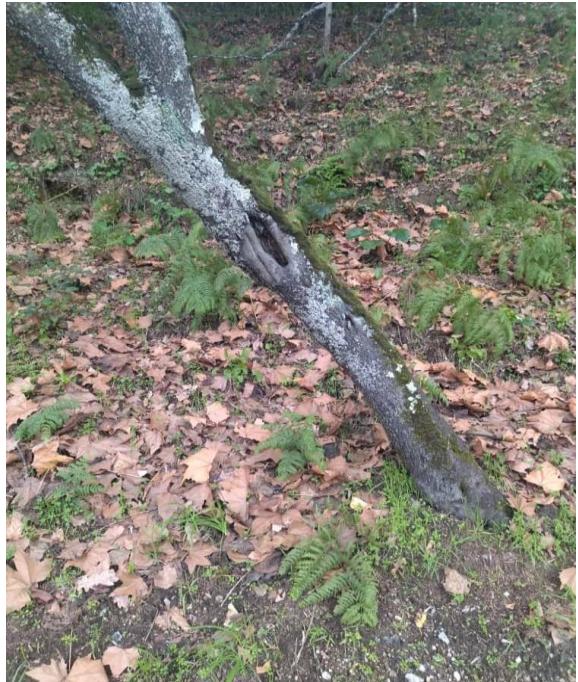
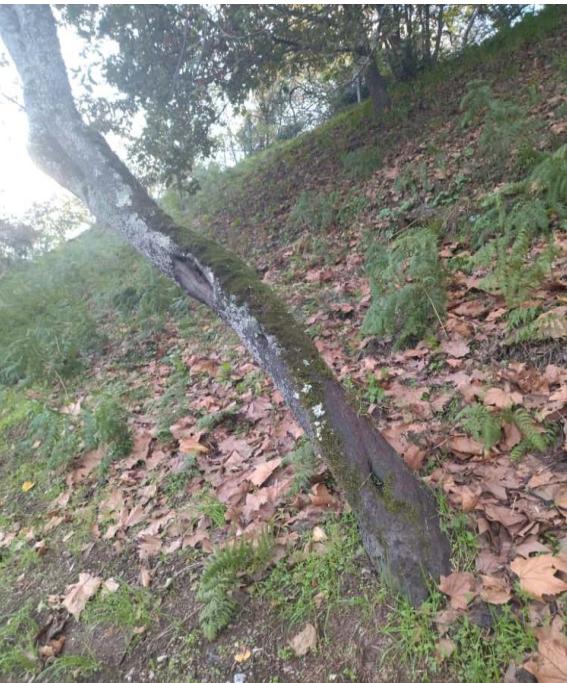
6.3.5	Ramos epicórmicos			
	grande quantidade	quantidade moderada	pouca quantidades	
6.4	AVALIAÇÃO DOS DEFEITOS			
	Árvore com inclinação muito acentuada, apresenta sinais de descolamento ao nível do colo e sistema radicular; Podridões e cavidades em diversos pontos do tronco comprometem a estabilidade geral; Recomenda-se o abate no seguimento do referido no artigo 23º, alínea 2a) da Lei nº59/2021 "Constituem comprovadamente uma ameaça para pessoas, animais ou bens"

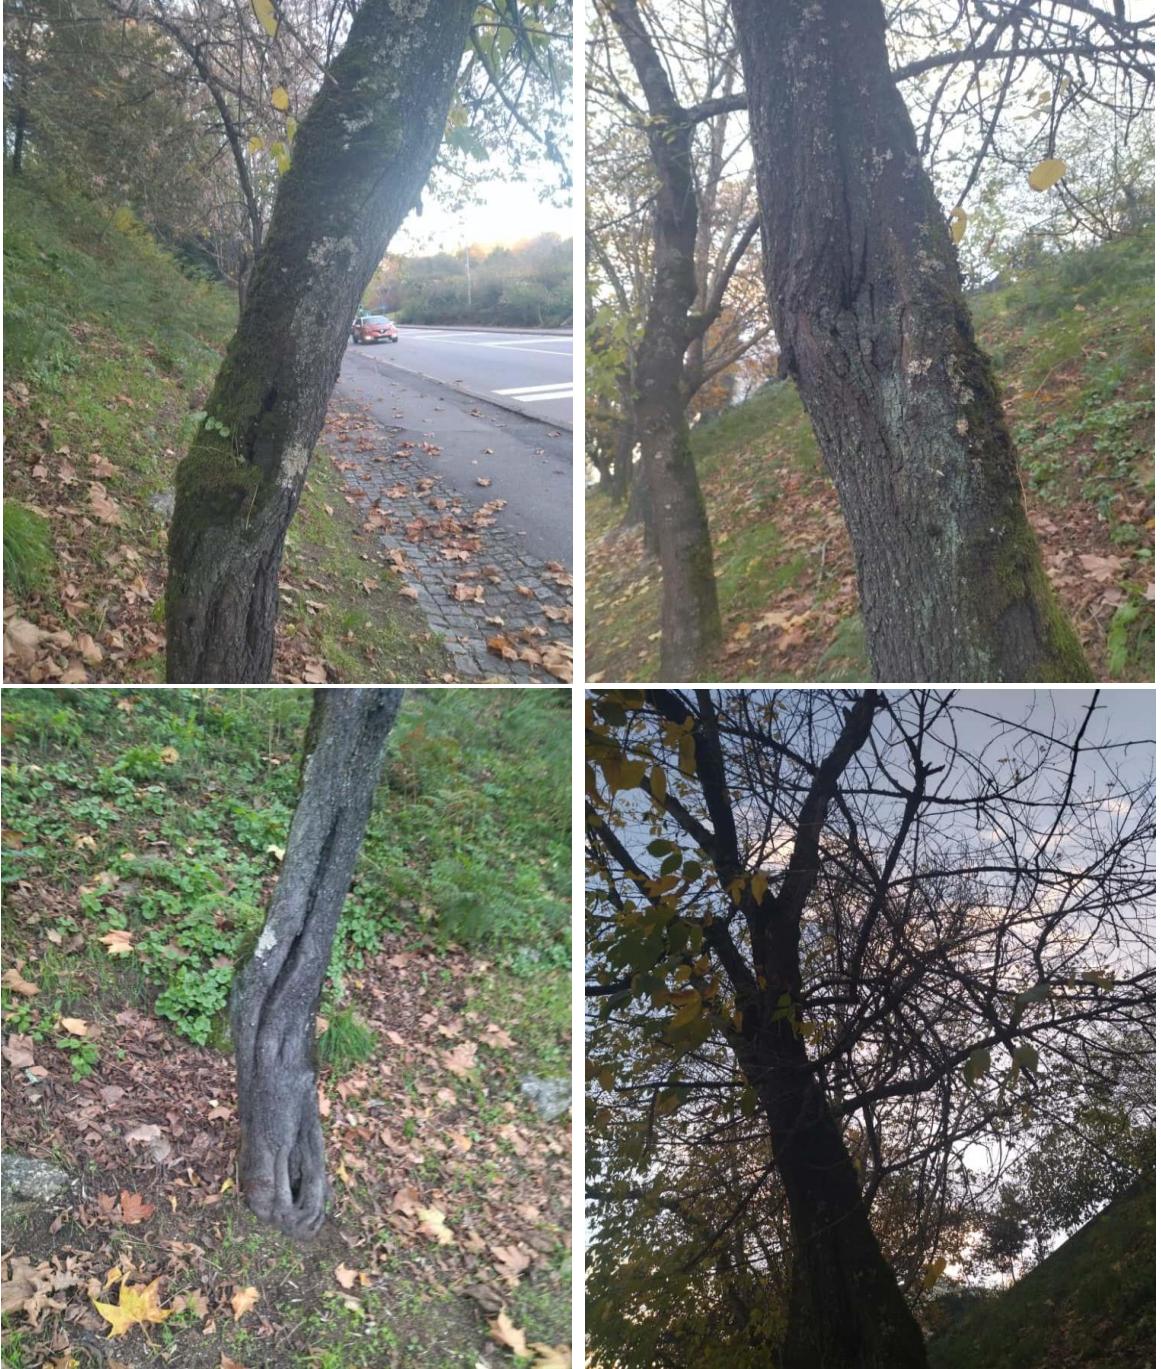
6.3.5	Ramos epicórmicos			
	grande quantidade	quantidade moderada	pouca quantidades	
6.4	AVALIAÇÃO DOS DEFEITOS			
	Árvore localizada no talude de uma estrada com muita afluência; Inclinação moderada em direção à estrada; Podridões e cavidades no colo e em diversos pontos do tronco comprometem a estabilidade; Não foi possível realizar a análise biomecânica do exemplar devido à inclinação do talude; Recomenda-se o abate no seguimento do referido no artigo 23º, alínea 2a) da Lei nº59/2021 "Constituam comprovadamente uma ameaça para pessoas, animais ou bens"
