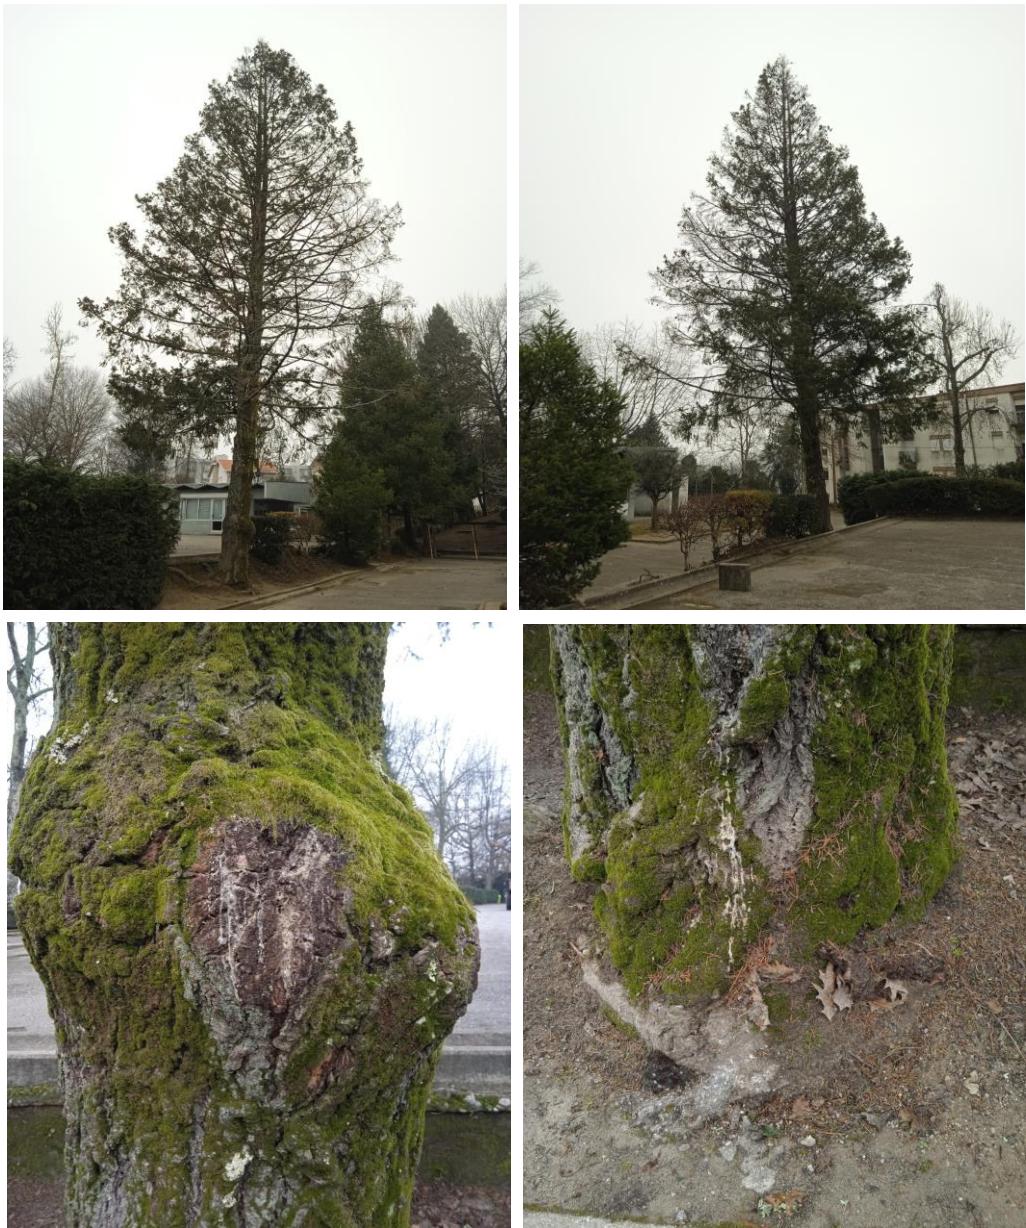
6.3.4	Compartimentação das feridas		
	boa	razoável	má
6.3.5	Ramos epicórmicos		
	grande quantidade	quantidade moderada	pouca quantidades
6.4	AVALIAÇÃO DOS DEFEITOS		
	Árvore de grande porte, localizada num canteiro em frente a uma sala de aulas; Apresenta sinais de seca na copa, raízes superficiais com presença de fungos no colo e crescimento de uma massa anormal no tronco acerca de um metro da base; Os testes de contacto revelam a presença de podridões internas entre a base e o crescimento anormal do tronco; A avaliação biomecânica dos danos internos confirma a presença dessas podridões provocadas pelos fungos decompositores; Recomenda-se o seu abate no seguimento do referido no artigo 23º, alínea 2a) da Lei nº59/2021 "Constituem comprovadamente uma ameaça para pessoas, animais ou bens"

6.4.1	Necessidade de abate		
	sim	não	
6.4.2	Risco de queda		
	iminente	elevado	moderado
	reduzido		
6.4.3	Necessidade de intervenção		
	urgente	elevada	moderada
	reduzida

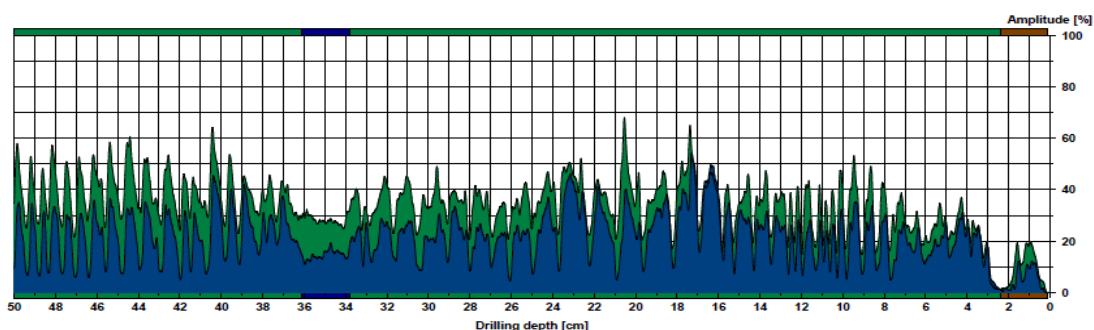
Curva de referência

From 0,12 cm to 2,38 cm : Casca
From 2,38 cm to 33,78 cm : Intacto
From 33,78 cm to 36,15 cm : Paralelo ao anel
From 36,15 cm to 50,00 cm : Intacto

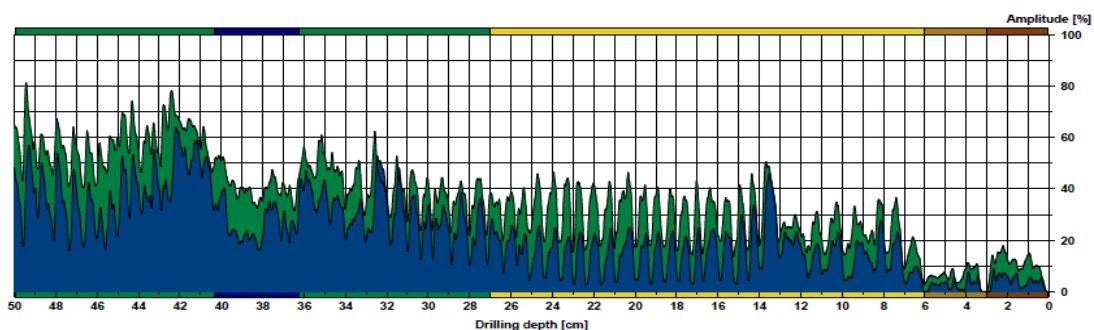
From 0,04 cm to 3,02 cm :	Casca
From 3,02 cm to 8,04 cm :	Podridão
From 8,00 cm to 27,01 cm :	Debilidade
From 27,01 cm to 36,23 cm :	Intacto
From 36,23 cm to 40,34 cm :	Paralelo ao anel
From 40,34 cm to 49,96 cm :	Intacto

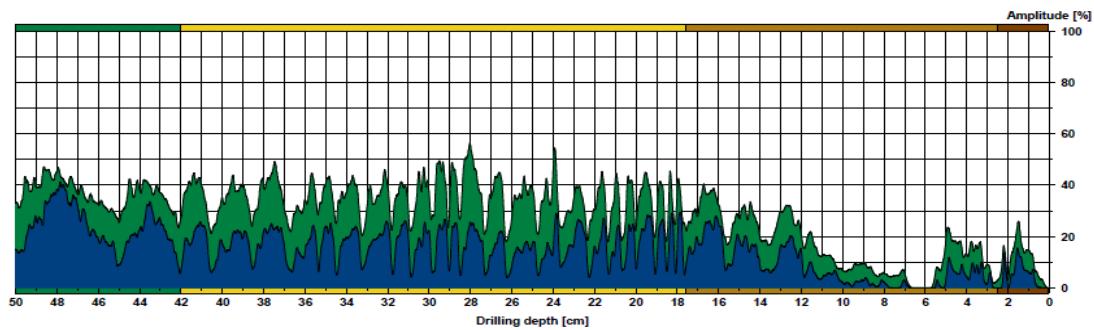
From 0,08 cm to 2,50 cm :	Casca
From 2,50 cm to 17,59 cm :	Podridão
From 17,59 cm to 42,00 cm :	Debilidade
From 42,00 cm to 50,00 cm :	Intacto

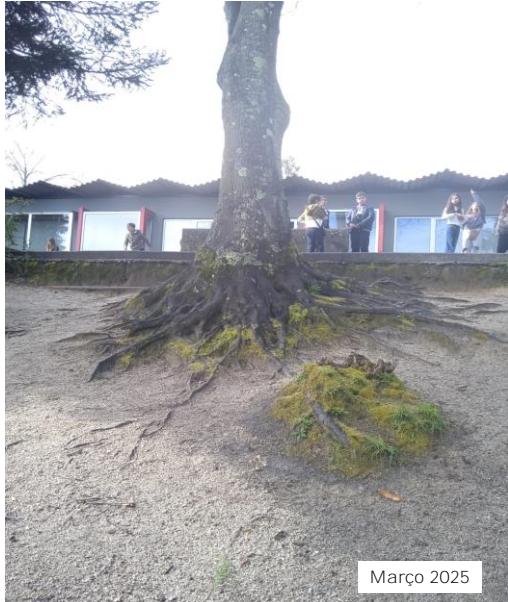
Março 2025

6.3.4	Compartimentação das feridas		
	boa	razoável	má
6.3.5	Ramos epicórmicos		
	grande quantidade	quantidade moderada	pouca quantidades
6.4	AVALIAÇÃO DOS DEFEITOS		
	Árvore de grande porte avaliada pela primeira vez em março de 2025, aquando a queda de outros exemplares no mesmo recinto durante um temporal; A avaliação inicial não detetou qualquer tipo de problemas; Em agosto de 2025 foi detetada a presença de fungos decompositores de lenho (Ganoderma sp.) em vários pontos das raízes e base do tronco; A mais recente avaliação incluiu testes de contacto e análise biomecânica com auxílio de resistógrafo; Os testes de contacto revelam a presença de podridões internas nas raízes superficiais, base e tronco da árvore, até uma altura aproximada de 1m; A avaliação biomecânica dos danos internos confirma a presença dessas podridões provocadas pelo ganoderma; Recomenda-se o seu abate no seguimento do referido no artigo 23º, alínea 2a) da Lei nº59/2021 "Constituam comprovadamente uma ameaça para pessoas, animais ou bens"

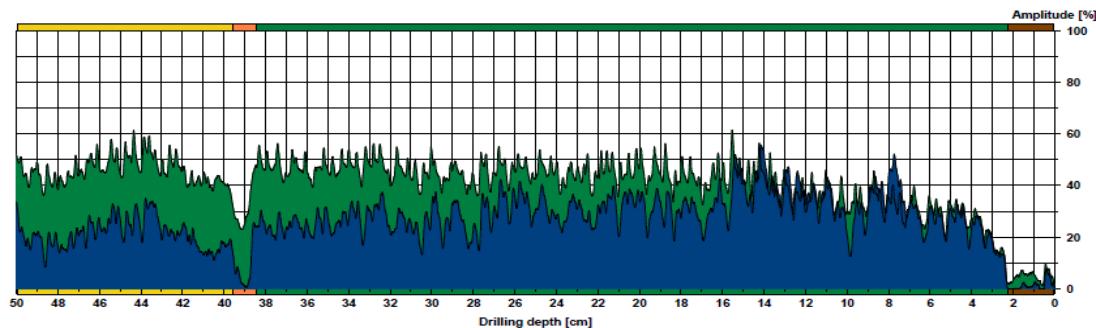
Curva de referência

- From 0,08 cm to 2,25 cm : Casca
- From 2,25 cm to 38,45 cm : Intacto
- From 38,45 cm to 39,57 cm : Fenda
- From 39,57 cm to 49,96 cm : Debilidade

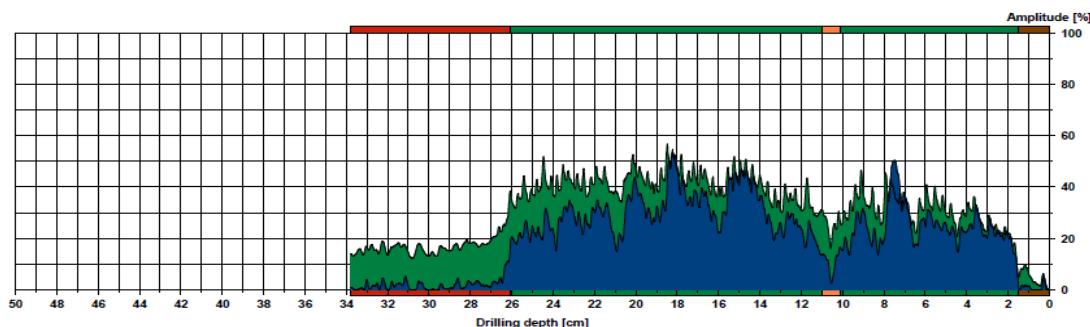
- From 0,00 cm to 1,49 cm : Casca
- From 1,49 cm to 10,14 cm : Intacto
- From 10,14 cm to 10,99 cm : Fenda
- From 10,99 cm to 26,05 cm : Intacto
- From 26,05 cm to 33,82 cm : Oco

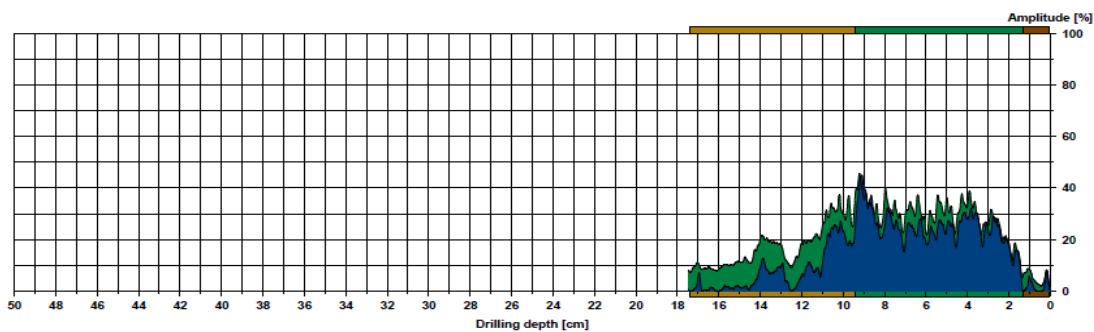
From 0,08 cm to 1,29 cm : Casca
 From 1,29 cm to 9,42 cm : Intacto
 From 9,42 cm to 17,43 cm : Podridão

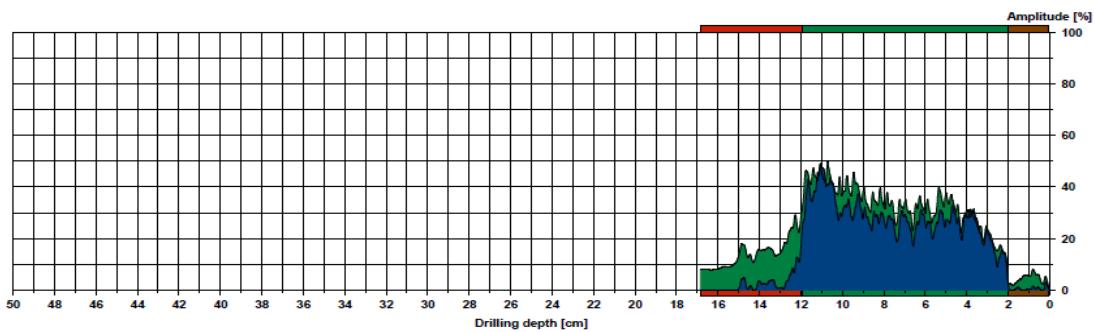
From 0,04 cm to 2,01 cm : Casca
 From 2,01 cm to 11,92 cm : Intacto
 From 11,92 cm to 18,83 cm : Oco
