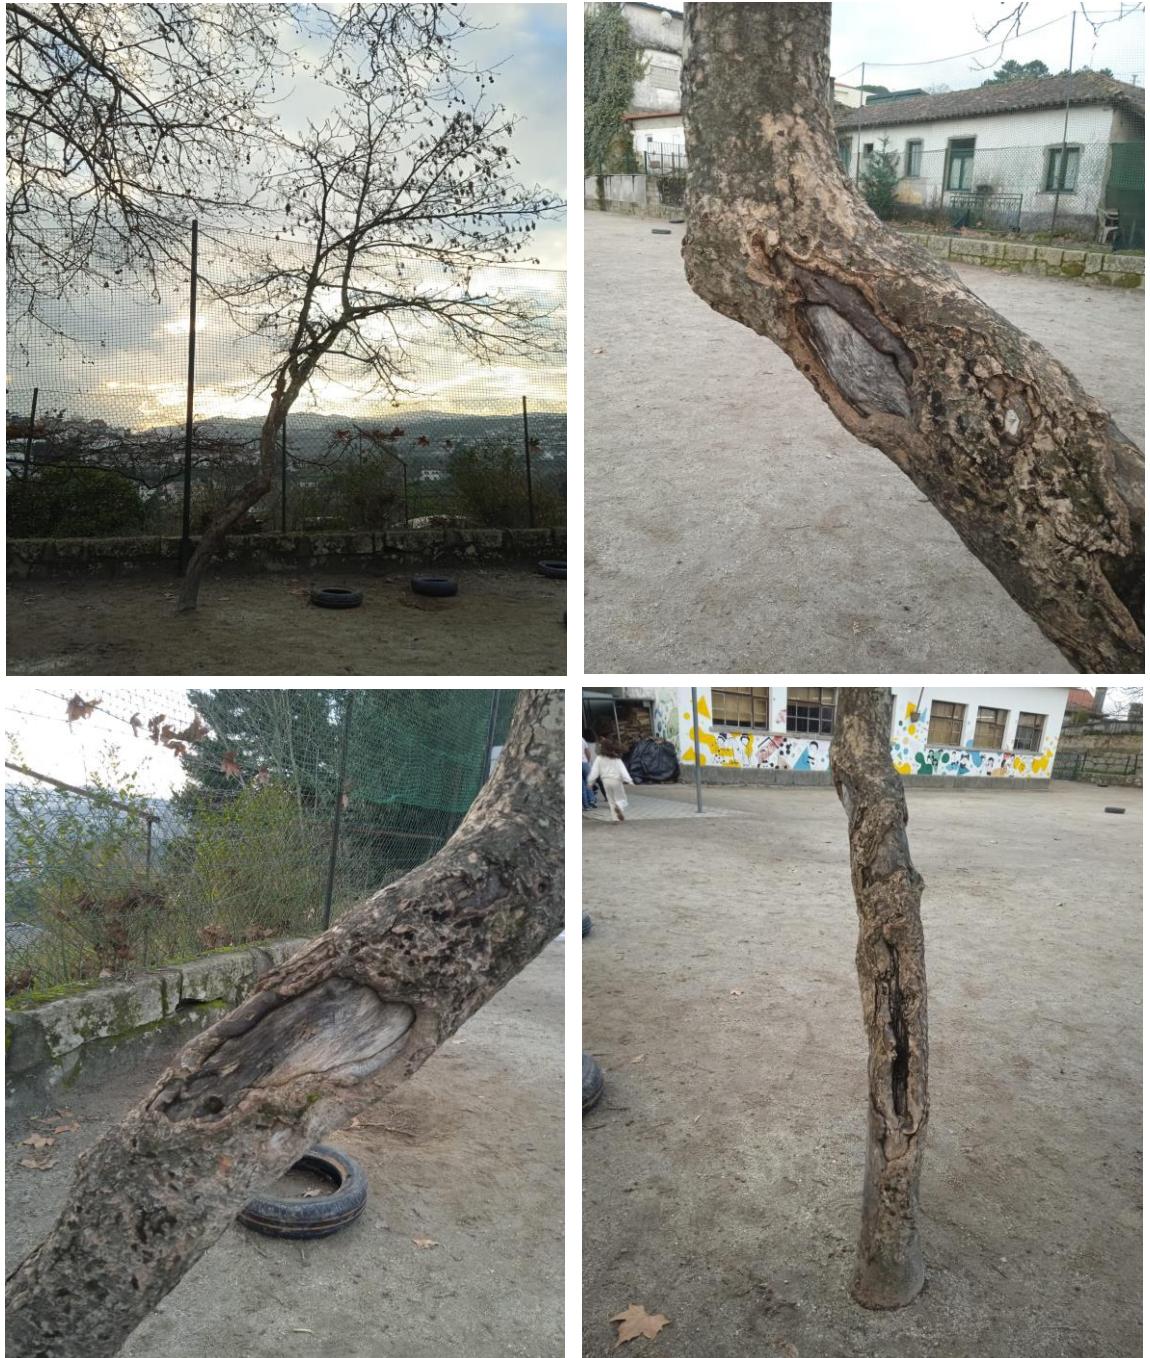
7 Registo Fotográfico

6.4.1	Árvore jovem com cancros e podridões em vários pontos do tronco; Estrutura desequilibrada; Apresenta um risco elevado para a população escolar uma vez que as crianças se penduram nela, podendo partir e cair por cima delas; Recomenda-se o seu abate no seguimento do referido no artigo 23º, alínea 2a) da Lei nº59/2021 "Constituem comprovadamente uma ameaça para pessoas, animais ou bens"
