| 1 | ID | | | |
| | - | | | |
| | <i>Quercus coccinea (Carvalho americano)</i> | | | |
| | R. General Vitorino Laranjeira | | | |
| 6 | Visual Tree Assessment - VTA | | | |

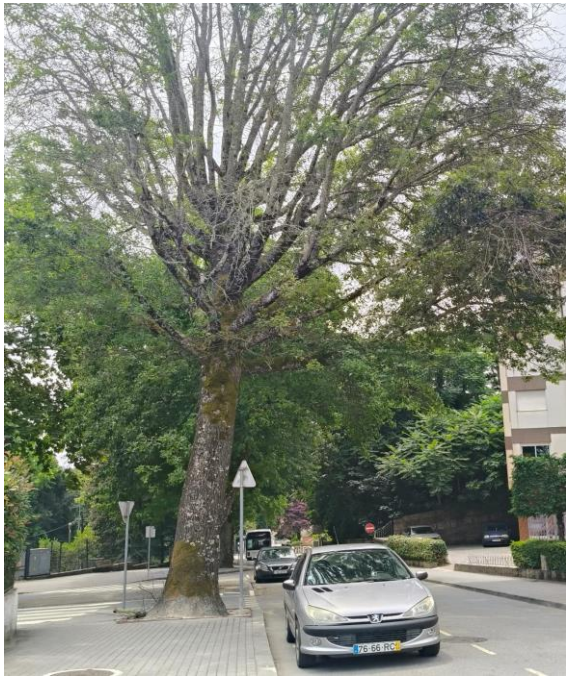
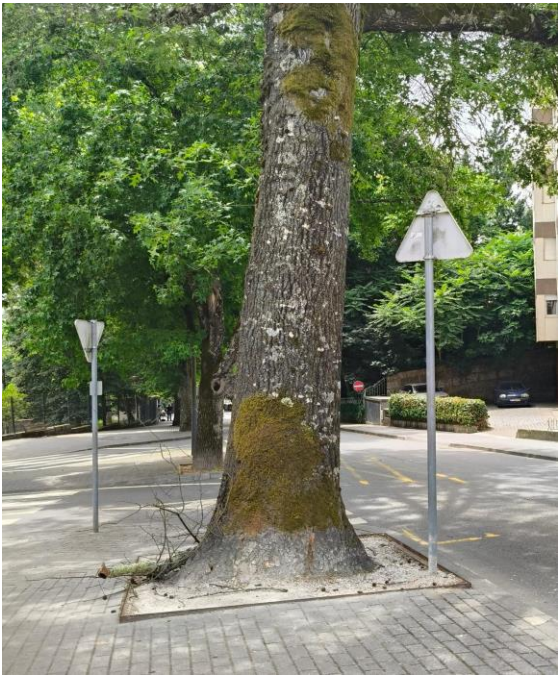
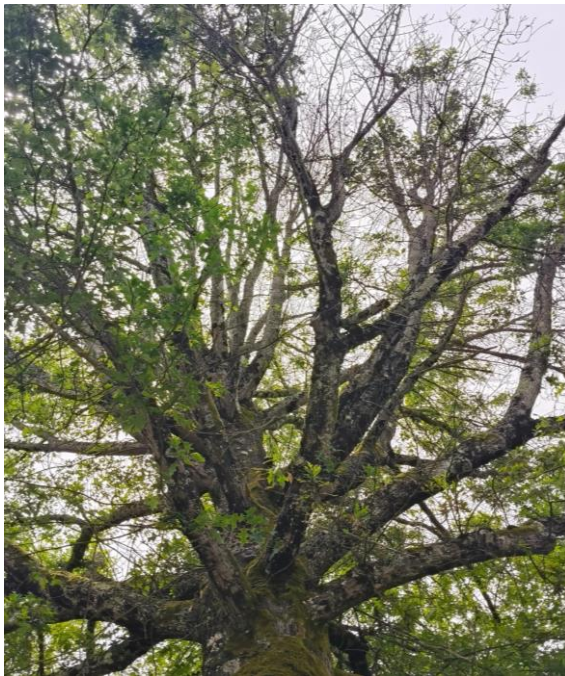
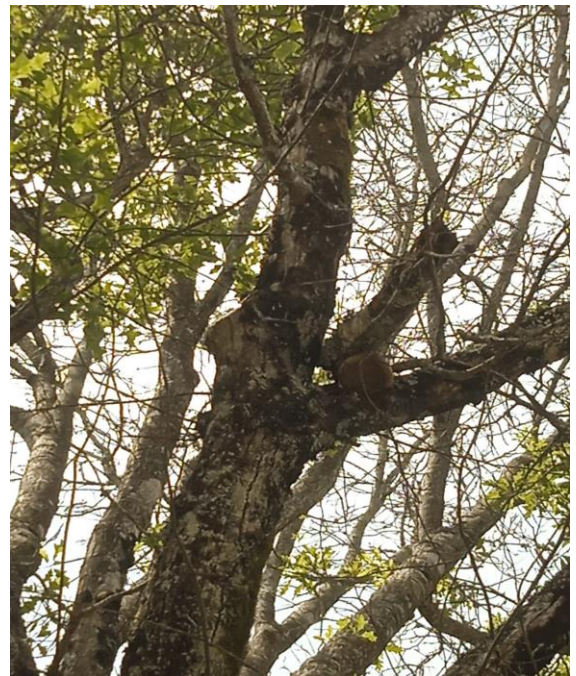
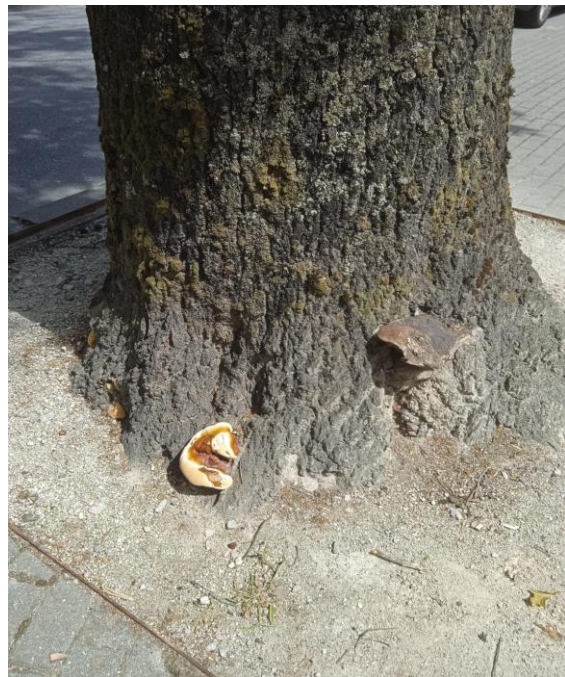
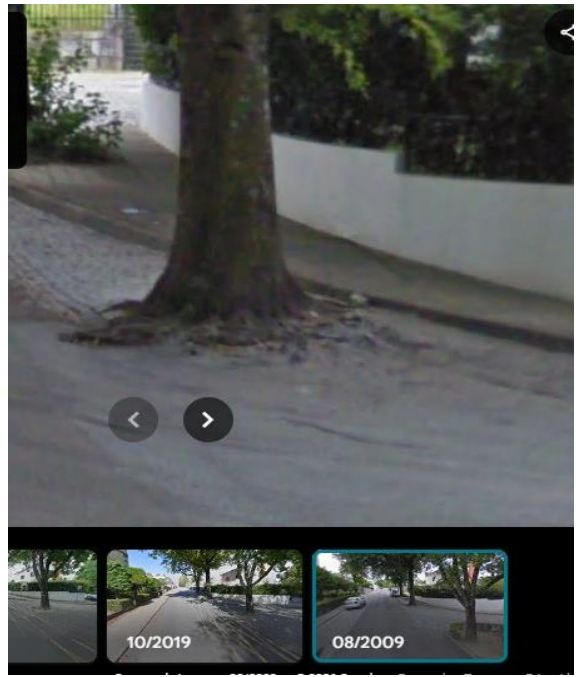
| 6.5 | Razões para a sua classificação | | | |
| | - | | | |
| 7 | Registo Fotográfico | | | |

Árvore madura de grande porte, localizada no cruzamento junto da EB 2,3 de Amarante; Apresenta sinais de dieback e seca na copa, consequência direta da presença de fungos decompositores de lenho (Ganoderma sp.) na base do tronco e princípio do sistema radicular, uma vez que por provocarem podridão radicular, impedem a circulação de seiva e o desenvolvimento normal da copa; Os testes de contacto realizados durante a análise revelam a presença de podridões internas na base da árvore; Numa análise anterior realizada em setembro de 2025, a copa já aparentava alguns sinais de dieback, no entanto sem presença de fungos no colo; Imagens de streetview de 2009 mostram o exemplar plantado na estrada, que foi posteriormente alvo de requalificação, provocando a compactação das raízes e o aterro do colo; Posto isto, sugere-se o seu abate no seguimento do referido no artigo 23º, alínea 2a) da Lei nº 59/2021, "Constituem comprovadamente uma ameaça para pessoas, animais ou bens" e alínea 2c) "Apresentem comprovadamente baixa vitalidade e fraca condição fitossanitária e haja vantagens em apostar na sua substituição por árvores saudáveis(...)"
