1	ID			
	-			
2	Identificação da espécie			
	<i>Pinus pinea (Pinheiro Manso)</i>			
3	Dimensões			
3.1	Diâmetro altura do peito - DAP			
	-			
3.2	Perímetro altura do peito - PAP

-			
3.3	Diâmetro da copa - DCP			
	-			
3.4	Altura da base da copa - HBCP			
	-			
3.5	Altura total - H			
	-			
4	Idade aproximada			
	jovem	adulta	madura	senescente
5	Localização			
	Rua das Carvalhinhas			
6	Visual Tree Assessment - VTA

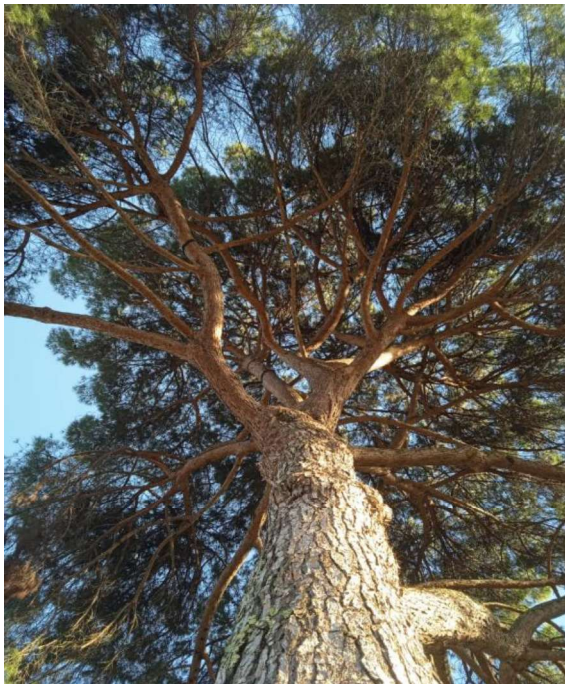
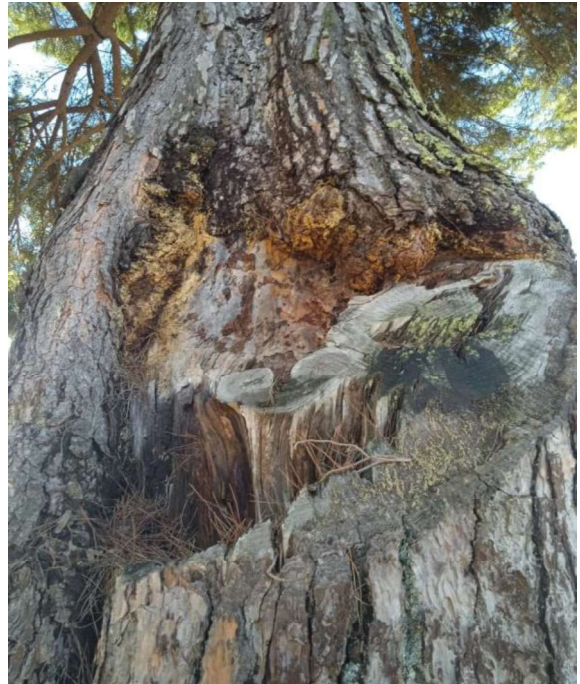
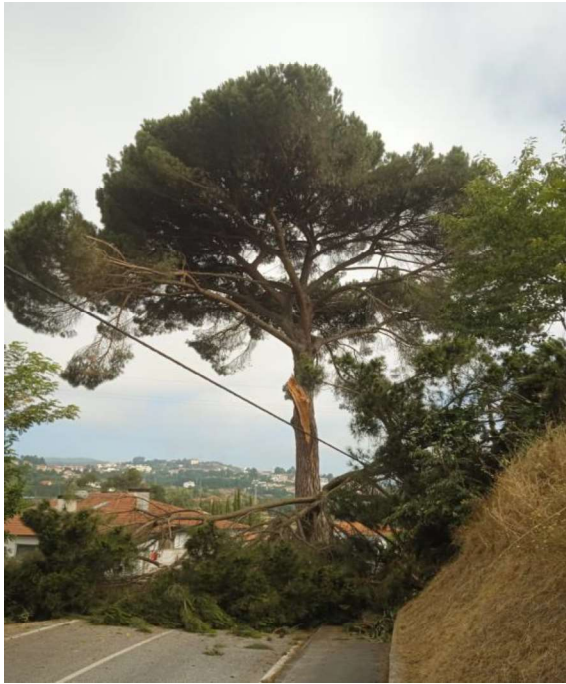
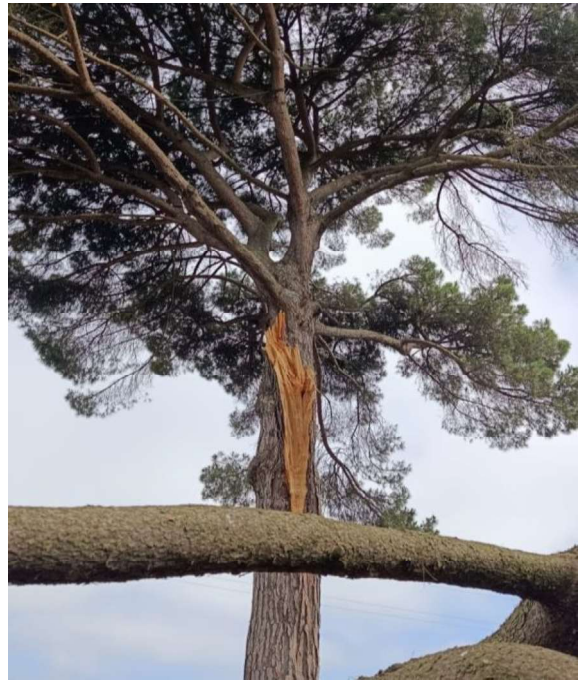
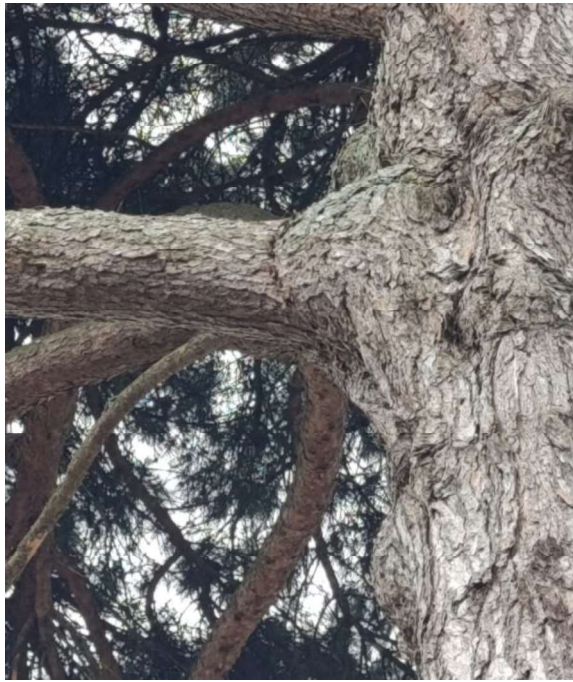
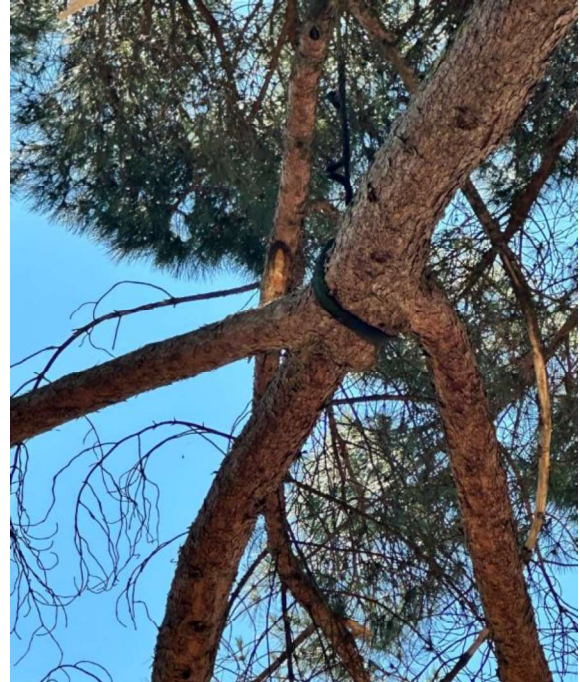
Pinheiro centenário localizado na berma de uma estrada; Os munícipes queixam-se da queda de pinhas dentro das propriedades; Ferida de grandes dimensões no tronco provocada por uma poda anterior, sem sinais de podridão ativa; Não foi possível realizar a análise biomecânica dos danos internos devido à elevada densidade da madeira, causando erro e sobrecarga no resistógrafo, no entanto é possível notar a tentativa de compartimentação da ferida; Sem problemas ao nível da base do tronco e sistema radicular, porém verifica-se o levantamento do alcatrão na estrada e fissuras em muros; Copa no geral bem estruturada, pois está pontualmente suportada por cintas; Rutura de perna de grandes dimensões a 19/06/2026 que caiu para a estrada, pondo em risco a infraestrutura elétrica; A perna em questão não apresentava sintomas nem sinais de doenças, pelo que esgaçou devido ao peso que comportava; Devido à sua queda, outras pernas podem ter ficado fragilizadas, aumentando assim o risco de rutura da copa; Sugere-se o seu abate no seguimento do referido no artigo 23º, alínea 2a) da Lei nº59/2021 "Constituem comprovadamente uma ameaça para pessoas, animais ou bens"
