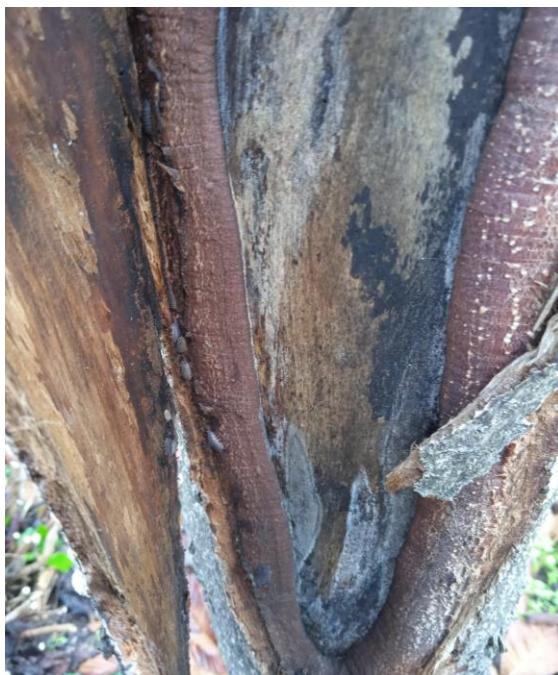
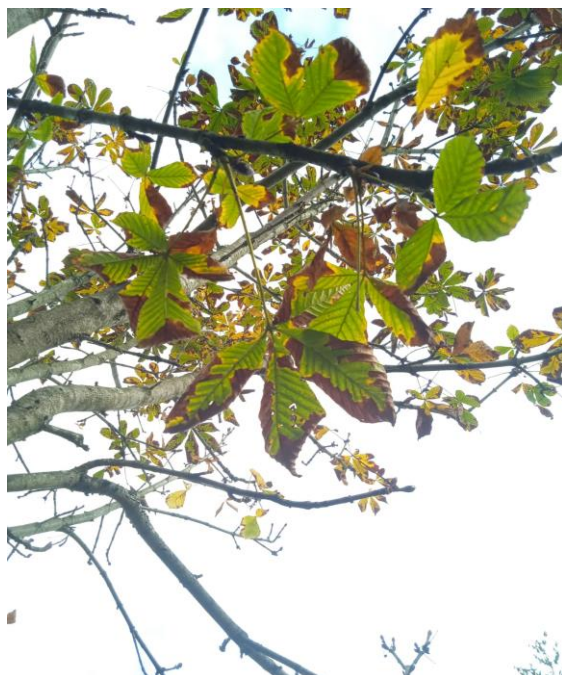
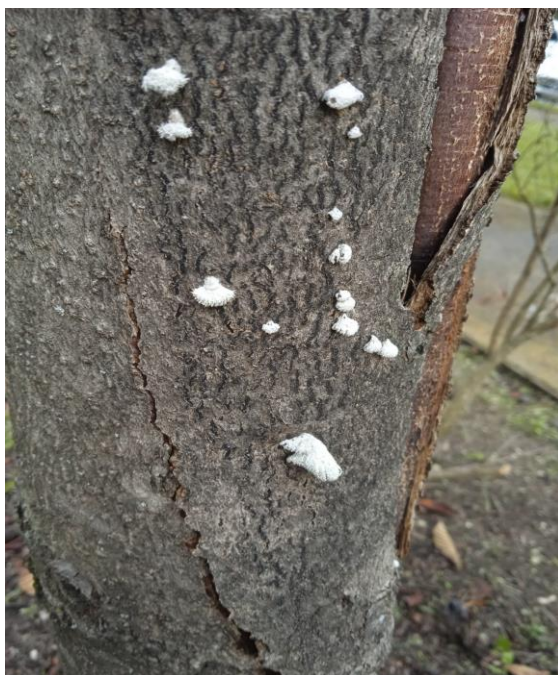
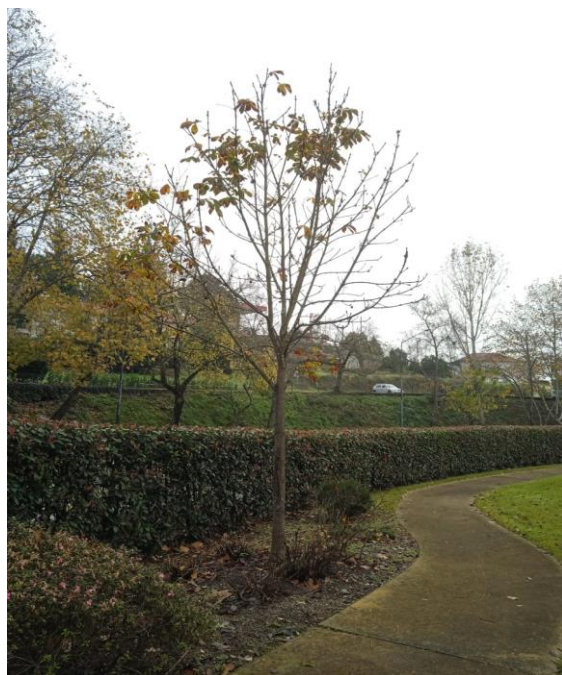
Presença de fungos, insetos, cancro, descolamento de casca no tronco e doença nas folhas; Sugere-se o abate da mesma e plantação de novo exemplar no espaço em questão, no seguimento do referido no artigo 23º, alínea 2c) da Lei nº 59/2021 "Apresentem comprovadamente baixa vitalidade e fraca condição fitossanitária e haja vantagens em apostar na sua substituição por árvores saudáveis(...)"

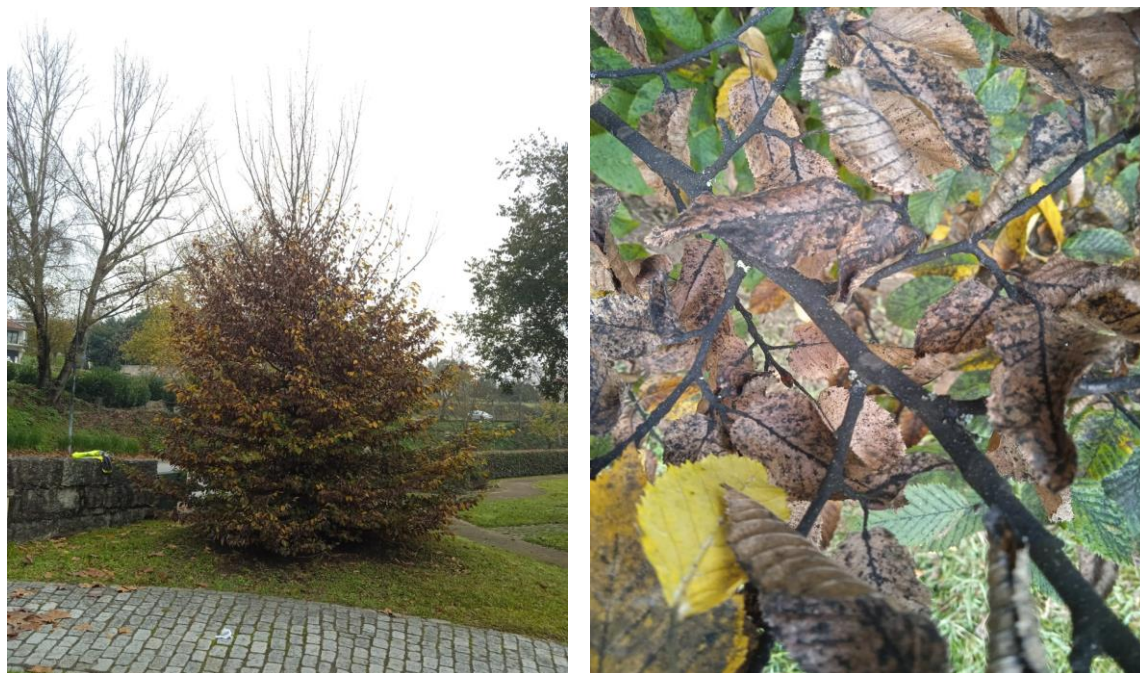
6.3.5	Ramos epicórmicos			
	grande quantidade	quantidade moderada	pouca quantidades	
6.4	Avaliação dos defeitos			
	Apresenta ataque de afideos nas folhas, no entanto, por ser uma espécie caduca, não requer tratamento nesta altura do ano. Recomenda-se vigiar o exemplar, de forma a controlar o avanço da doença e eventual tratamento fitossanitário na primavera.
