1	ID			
	-			
2	Identificação da espécie			
	<i>Cercis siliquastrum (Olaia)</i>			
3	Dimensões			
3.1	Diâmetro altura do peito - DAP			
	-			
3.2	Perímetro altura do peito - PAP

-			
3.3	Diâmetro da copa - DCP			
	-			
3.4	Altura da base da copa - HBCP			
	-			
3.5	Altura total - H			
	-			
4	Idade aproximada			
	jovem	adulta	madura	senescente
5	Localização			
	MA06 - Canteiro da Rua Acacio Lino			
6	Visual Tree Assessment - VTA

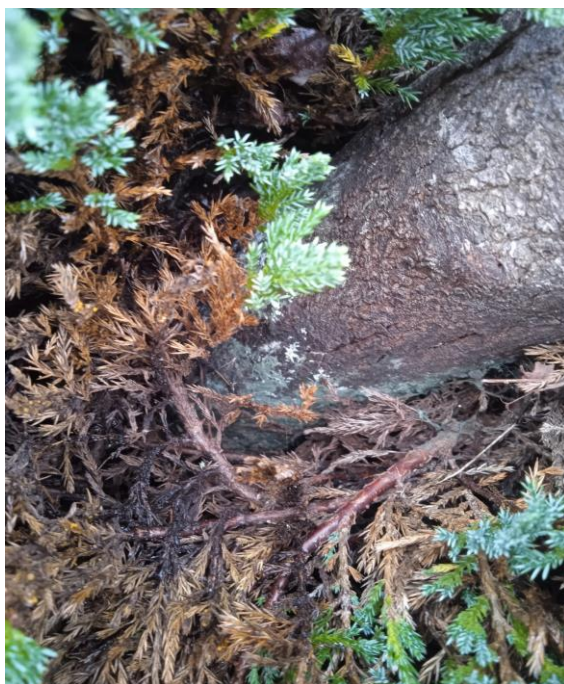
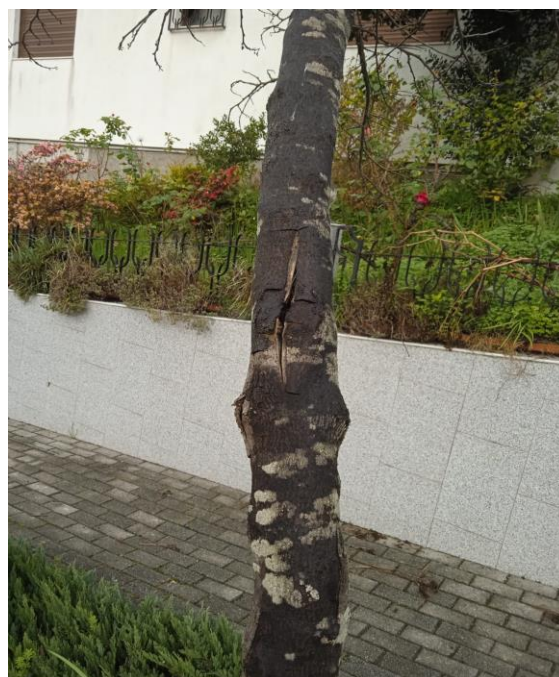
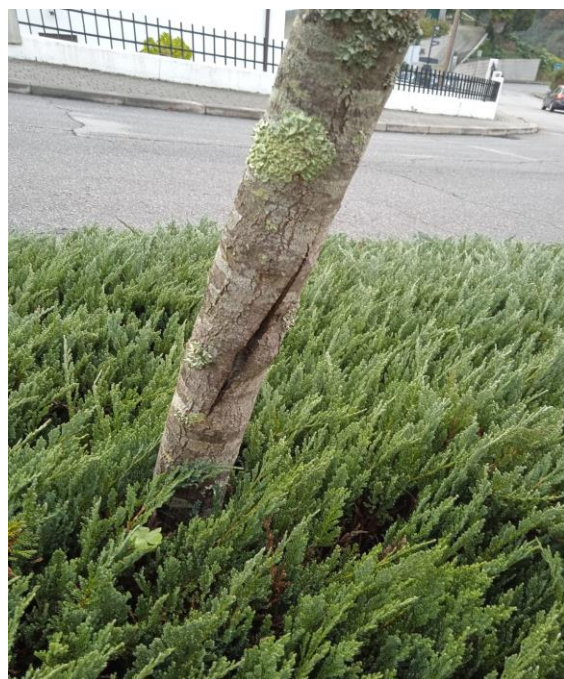
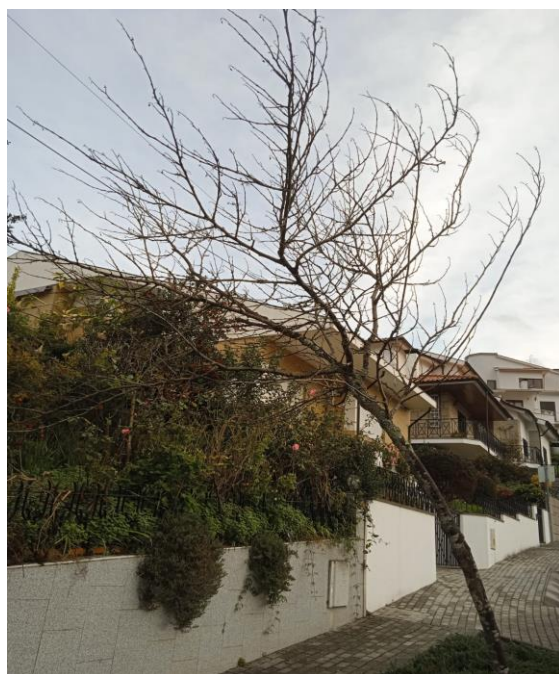
7 Registo Fotográfico

Árvore desequilibrada com várias fissuras ao longo do tronco e bolores no colo; Sugere-se o abate da mesma e plantação de novo exemplar no local, no seguimento do referido no artigo 23º, alínea 2c) da Lei nº 59/2021 "Apresentem comprovadamente baixa vitalidade e fraca condição fitossanitária e haja vantagens em apostar na sua substituição por árvores saudáveis(...)"
