1	ID			
	-			
2	Identificação da espécie			
	<i>Liriodendron tulipifera</i> (tulipeiro)			
3	Dimensões			
3.1	Diâmetro altura do peito - DAP			
	-			
3.2	Perímetro altura do peito - PAP

-			
3.3	Diâmetro da copa - DCP			
	-			
3.4	Altura da base da copa - HBCP			
	-			
3.5	Altura total - H			
	-			
4	Idade aproximada			
	jovem	adulta	madura	senescente
5	Localização			
	TR01 - Centro Escolar Acácio Lino			
6	Visual Tree Assessment - VTA

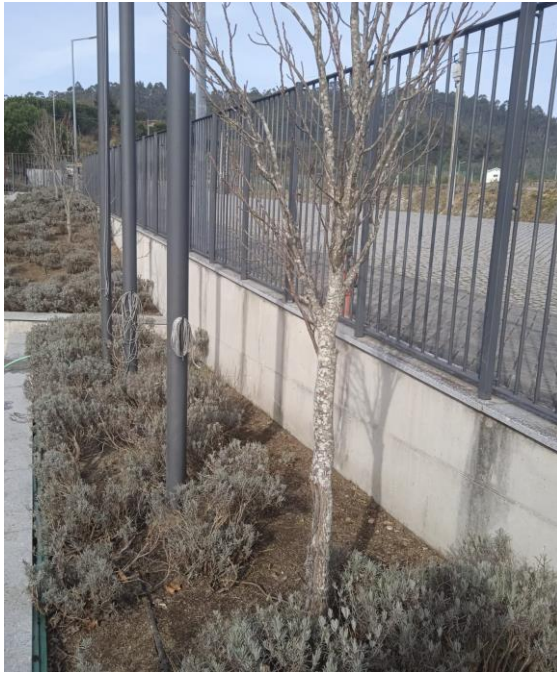
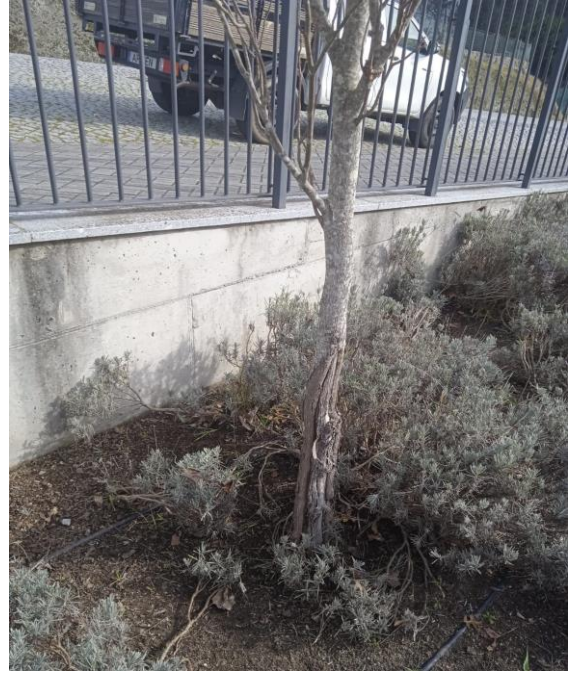
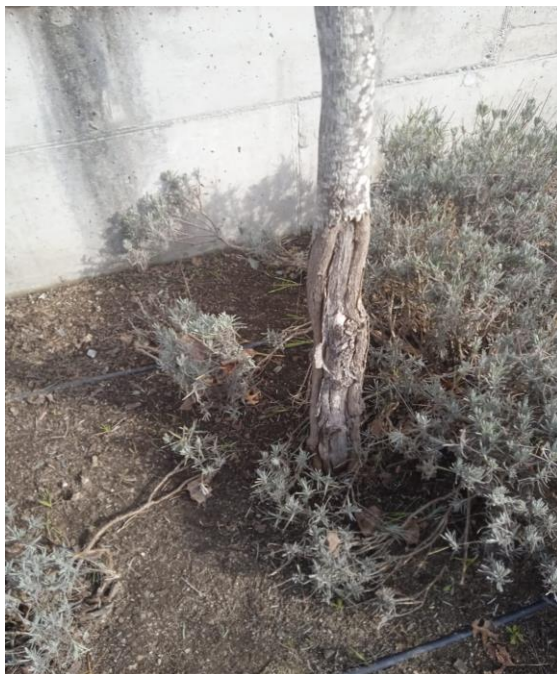
7 Registo Fotográfico

Árvore jovem com ferida de grandes dimensões no tronco, consequência de um cancro; Sugere-se o abate e substituição por um novo exemplar, no seguimento do referido no artigo 23º, alínea 2c) da Lei nº 59/2021 "Apresentem comprovadamente baixa vitalidade e fraca condição fitossanitária e haja vantagens em apostar na sua substituição por árvores saudáveis(...)"

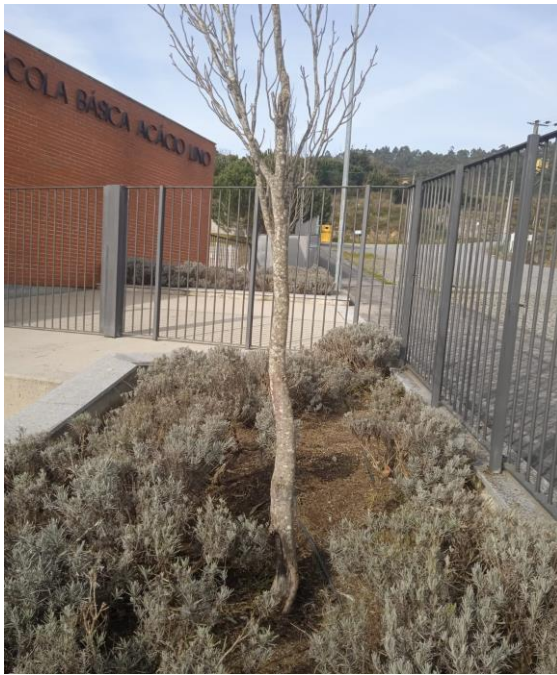
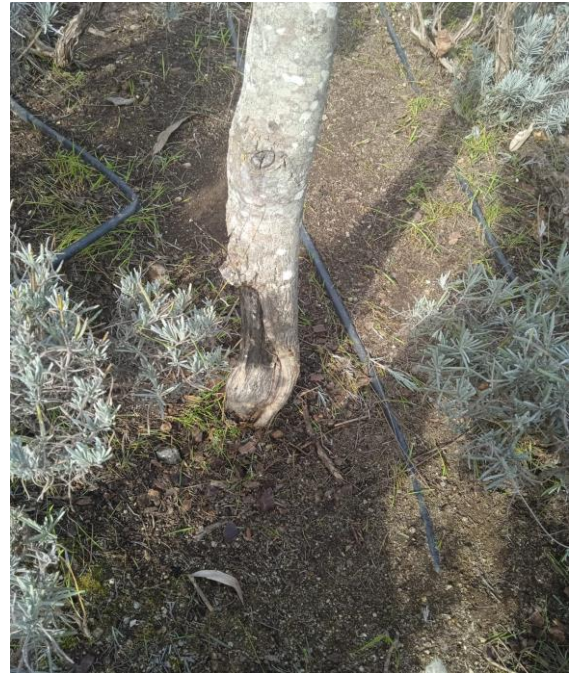
7 Registo Fotográfico

Árvore jovem com ferida de grandes dimensões na base do tronco, consequência de um cancro; Sugere-se o abate e substituição por um novo exemplar, no seguimento do referido no artigo 23º, alínea 2c) da Lei nº 59/2021 "Apresentem comprovadamente baixa vitalidade e fraca condição fitossanitária e haja vantagens em apostar na sua substituição por árvores saudáveis(...)"

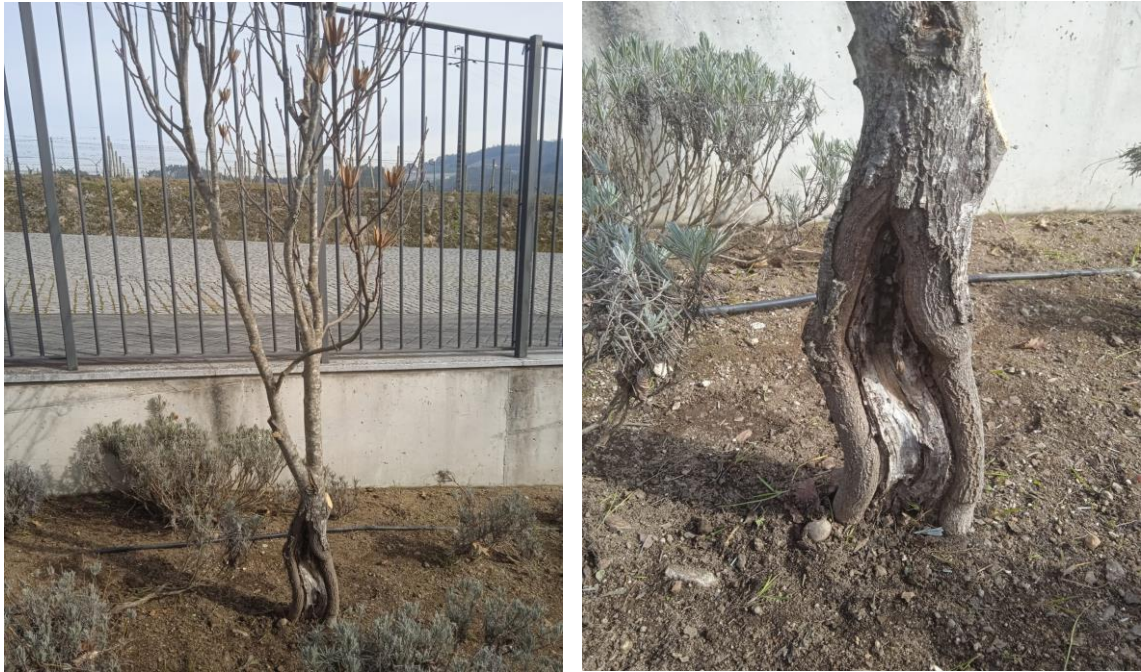
7 Registo Fotográfico

Árvore jovem com ferida de grandes dimensões na base do tronco, consequência de um cancro; Sugere-se o abate e substituição por um novo exemplar, no seguimento do referido no artigo 23º, alínea 2c) da Lei nº 59/2021 "Apresentem comprovadamente baixa vitalidade e fraca condição fitossanitária e haja vantagens em apostar na sua substituição por árvores saudáveis(...)"
