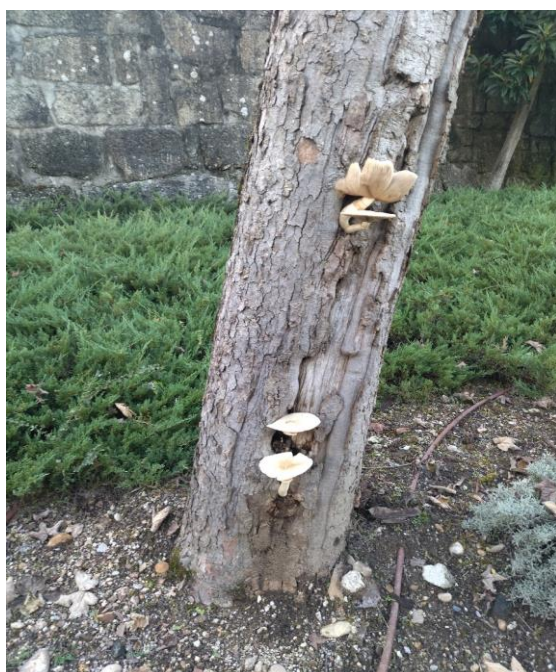
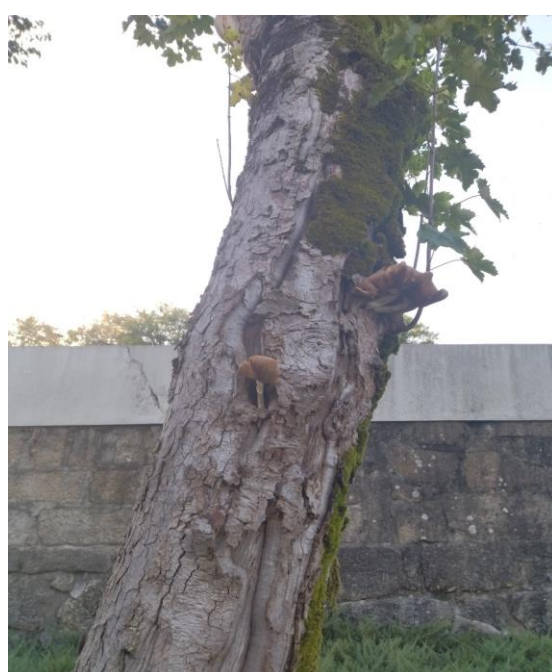
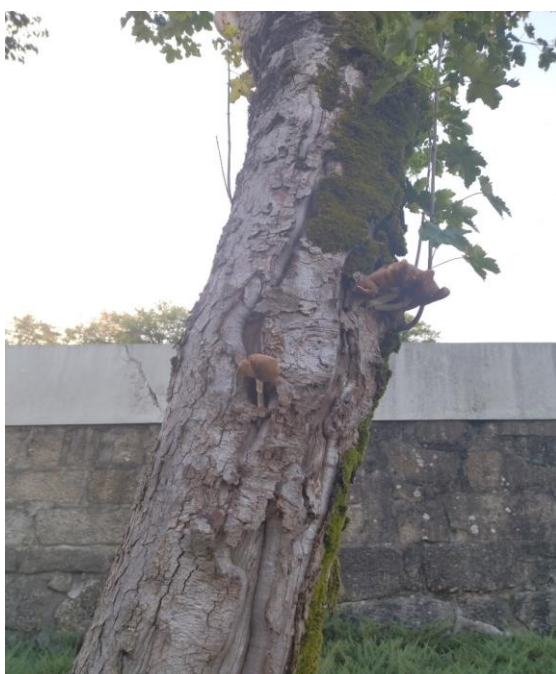
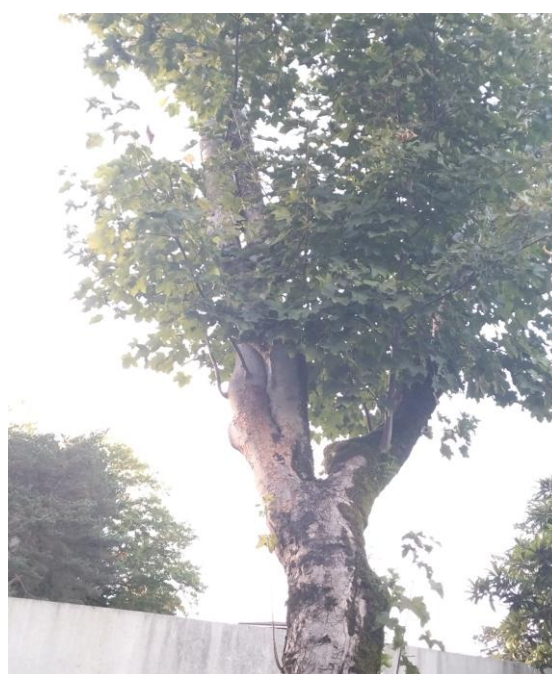
6.3.5	Ramos epicórmicos			
	grande quantidade	quantidade moderada	pouca quantidades	
6.4	Avaliação dos defeitos			
	Árvore desequilibrada, com presença de podridões e cogumelos; Sugere-se o abate da mesma e plantação de novo exemplar no local, no seguimento do referido no artigo 23º, alínea 2c) da Lei nº 59/2021 "Apresentem comprovadamente baixa vitalidade e fraca condição fitossanitária e haja vantagens em apostar na sua substituição por árvores saudáveis(...)"

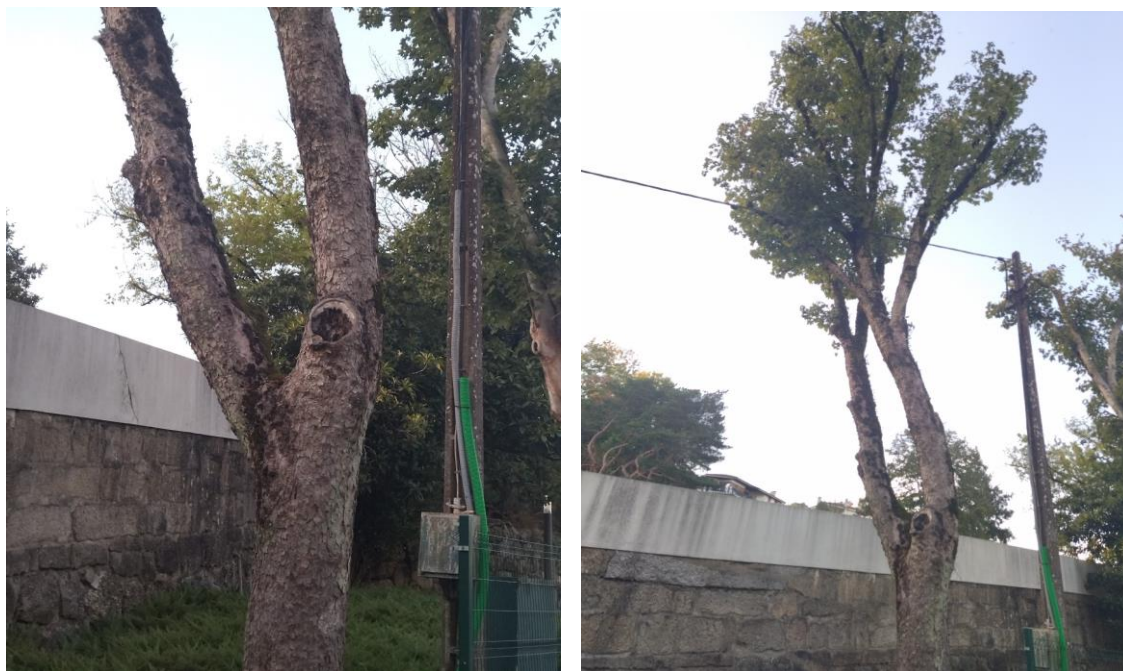
Árvore com podridões, aparenta ter sofrido podas de coabitação, no entanto o risco de conflito com o cabo elétrico permanece; Solicita-se autorização para abate da mesma, no seguimento do referido no artigo 23º, alínea 2a) da Lei nº 59/2021 "Constituem comprovadamente uma ameaça para pessoas, animais ou bens"

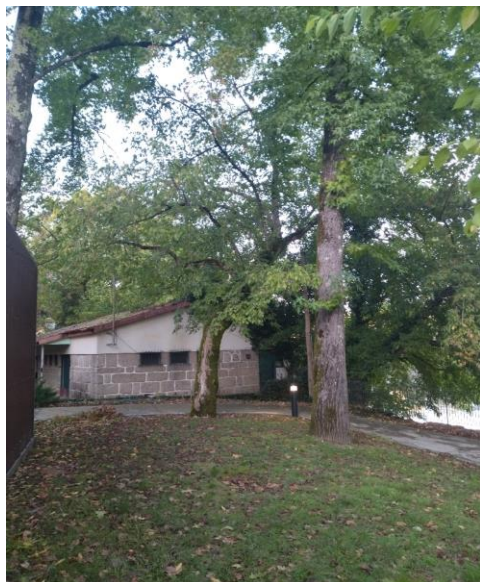
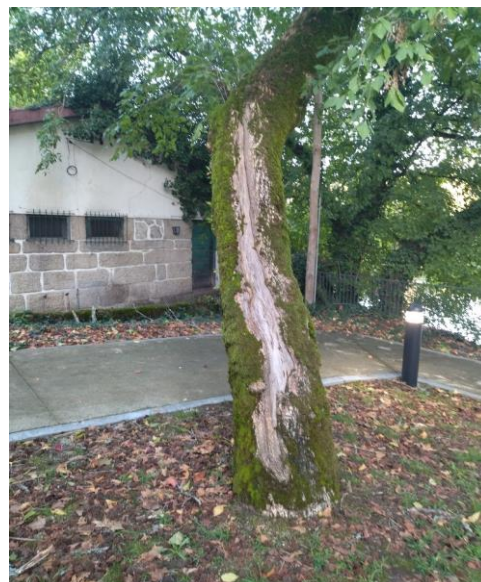
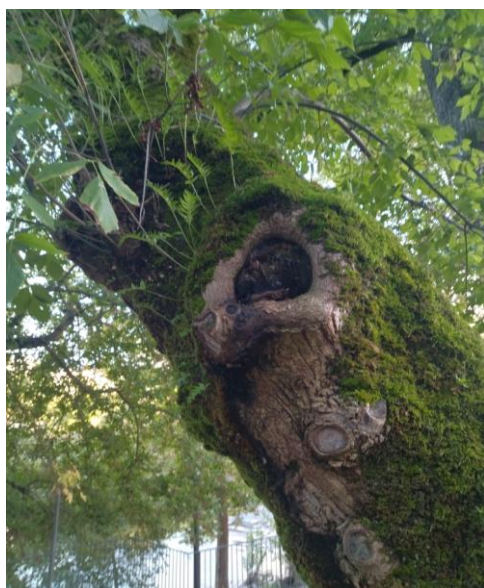
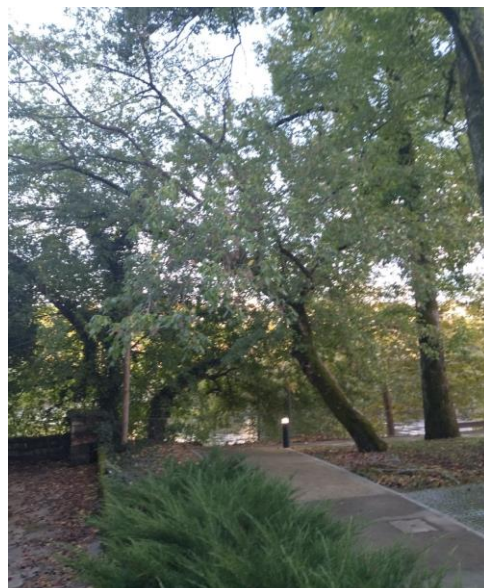
6.3.5	Ramos epicórmicos			
	grande quantidade	quantidade moderada	pouca quantidades	
6.4	Avaliação dos defeitos			
	Árvore muito inclinada, com fendas e podridões, em risco de cair sobre o edifício, solicita-se autorização para abate da mesma, no seguimento do referido no artigo 23º, alínea 2a) da Lei nº 59/2021 "Constituem comprovadamente uma ameaça para pessoas, animais ou bens"
