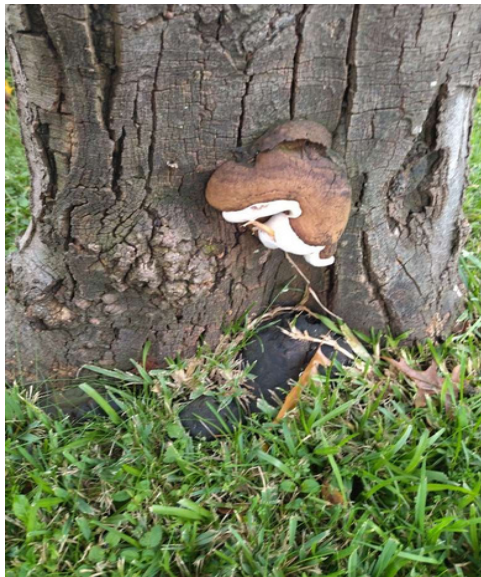
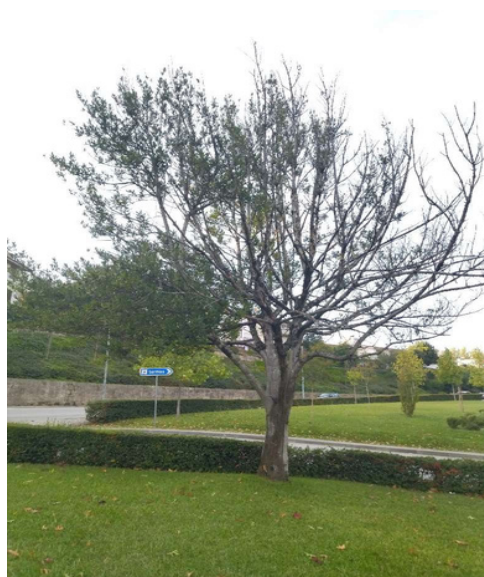
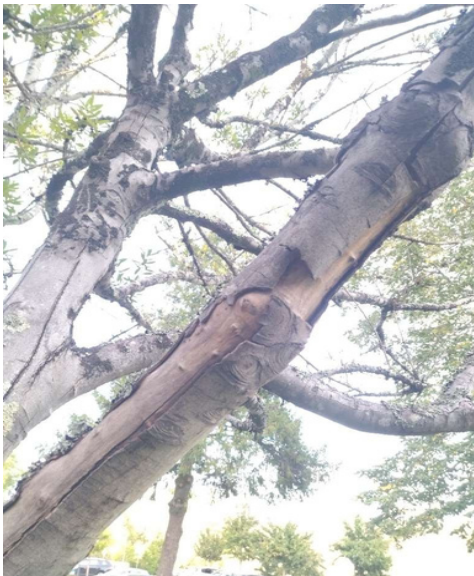
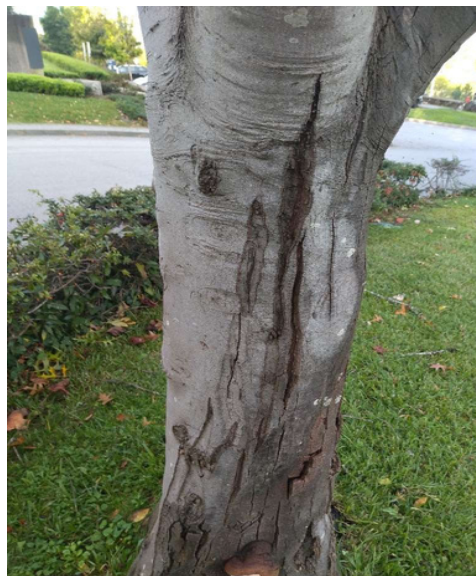
6.4	Avaliação dos defeitos	Árvore com tumores no colo, fungos, destacamento da casca e cerca de metade da copa morta, solicita-se autorização para abate da mesma; Sugere-se a plantação de uma unidade da mesma espécie nesse espaço verde

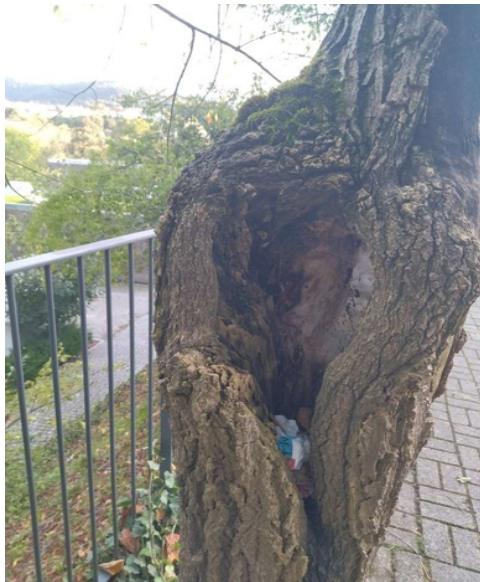
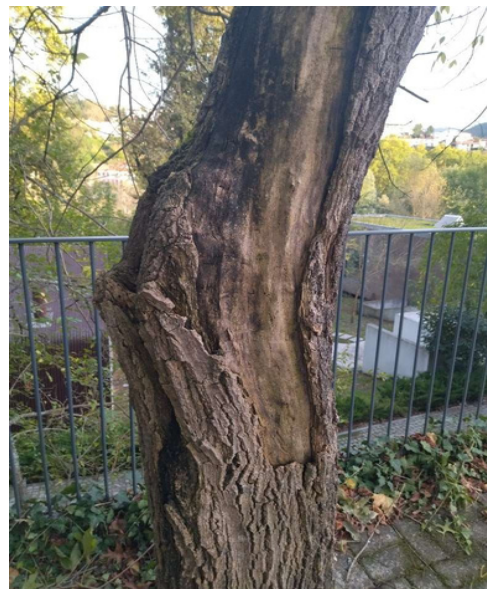
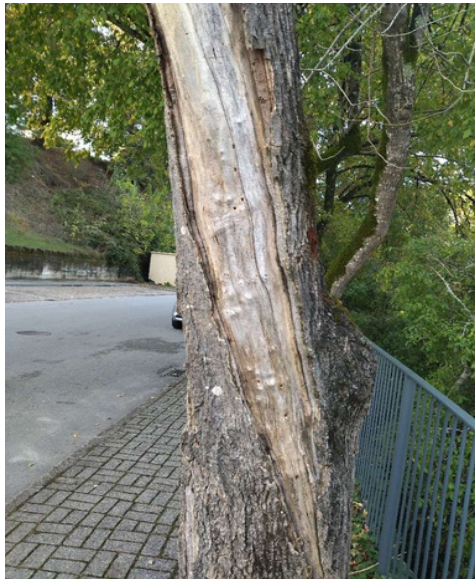
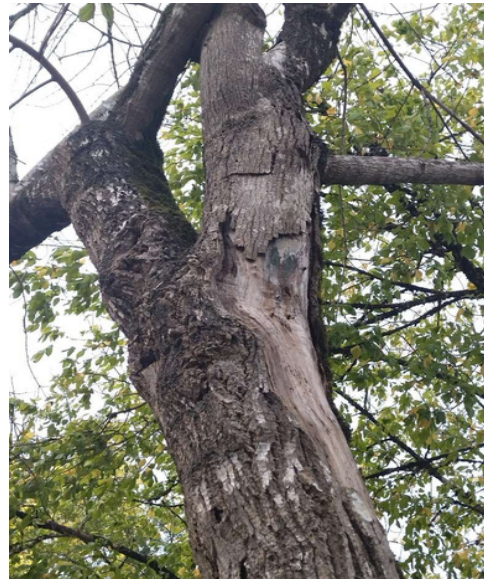
6.3.4 Compartimentação das feridas			
boa	razoável	má	
6.3.5 Ramos epicórmicos			
grande quantidade	quantidade moderada	pouca quantidades	
6.4 Avaliação dos defeitos			
Árvore com podridões de grandes dimensões no tronco, em risco de queda, solicita-se autorização para abate da mesma

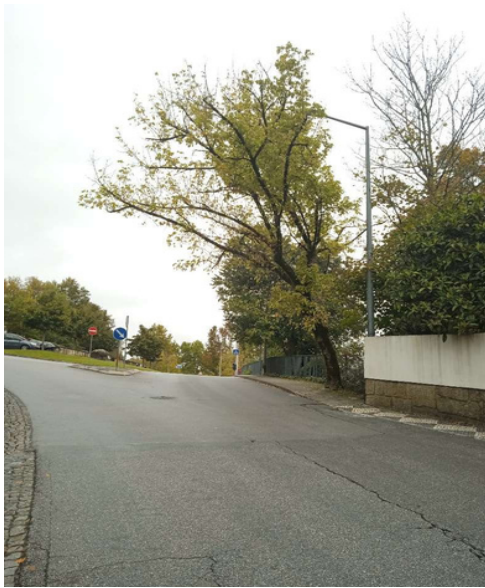
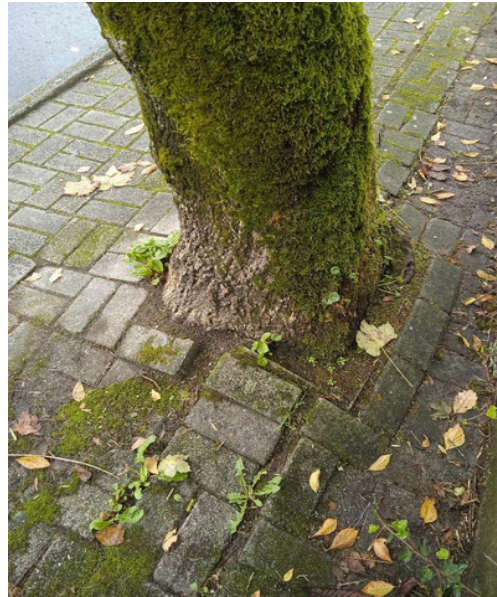
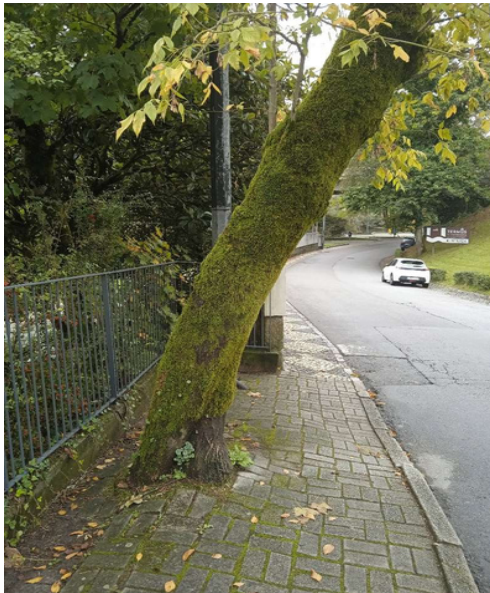
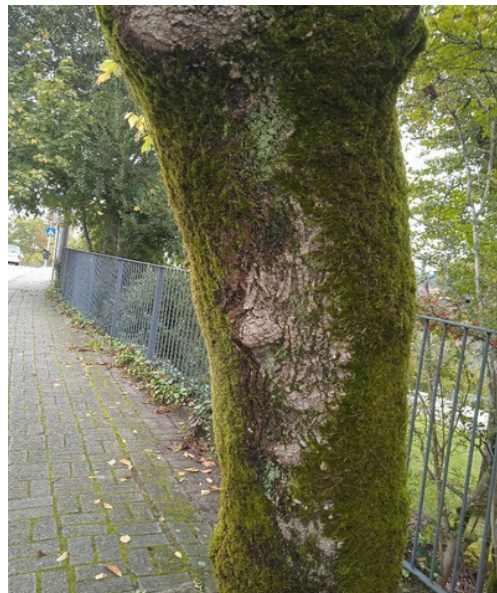
6.3.4 Compartimentação das feridas			
boa	razoável	má	
6.3.5 Ramos epicórmicos			
grande quantidade	quantidade moderada	pouca quantidades	
6.4 Avaliação dos defeitos			
Árvore muito inclinada, com risco de cair sobre a estrada; Fotografias do Google Street View confirmam a mesma inclinação já em 2019; Sugere-se o abate urgente da mesma; Caso se considere a plantação de novo exemplar no local, deve-se aumentar consideravelmente o tamanho da caldeira, de forma a evitar situações semelhantes no futuro
