## Campos de preenchimento

3.4	Altura da base da copa - HBCP	-			
3.5	Altura total - H	-			
4	Idade aproximada				
		jovem	adulta	madura	senescente
5	Localização	VC01 - EB1 da Igreja Vila Caiz			
6	Visual Tree Assessment - VTA

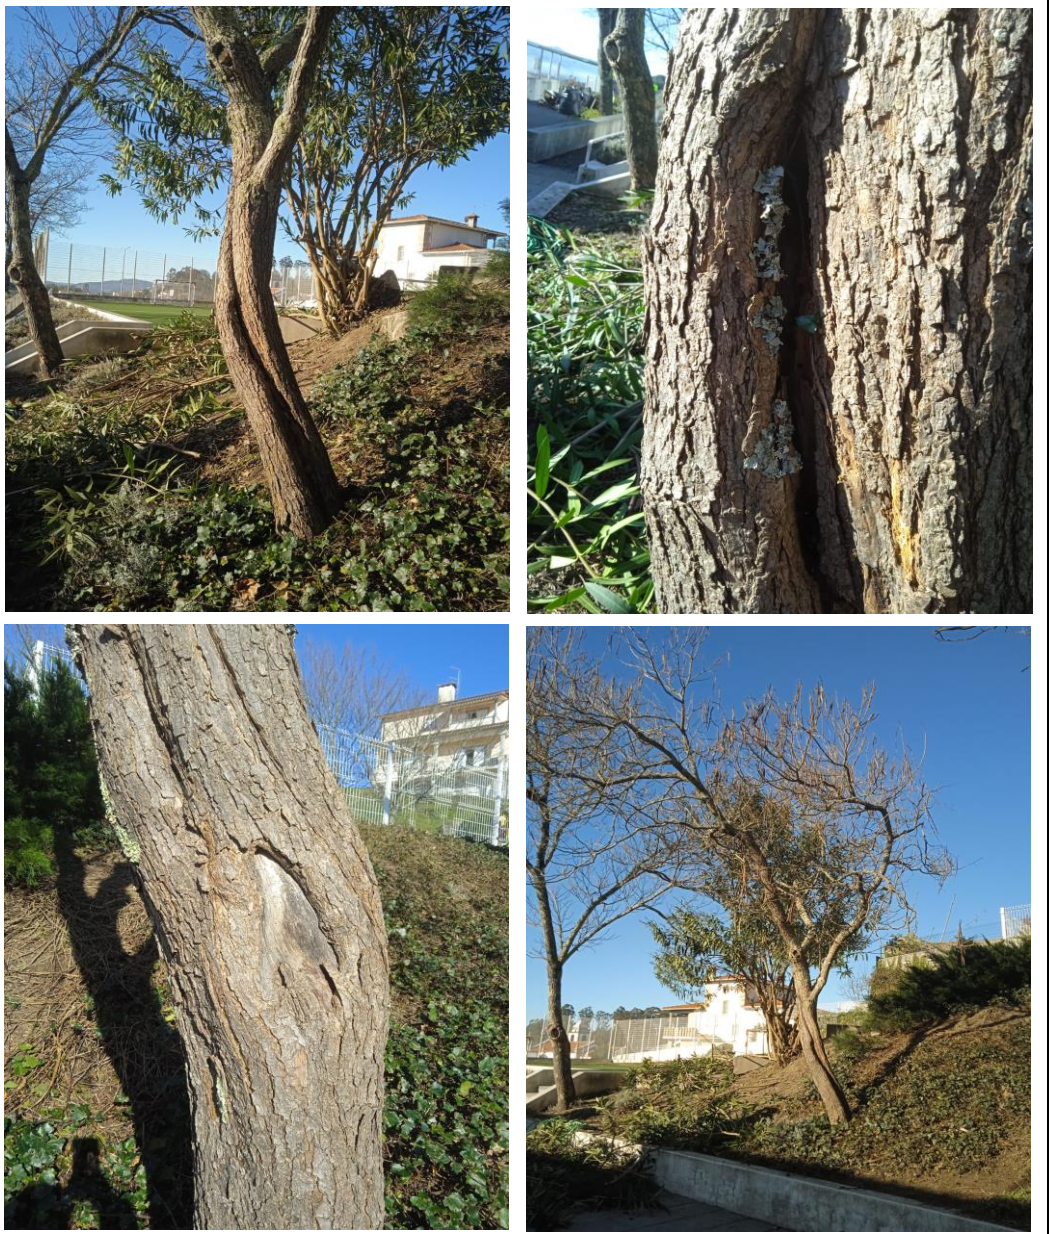
6.3.5	Ramos epicórmicos				
		grande quantidade	quantidade moderada	pouca quantidades	
6.4	Avaliação dos defeitos				
		<p>Árvore visivelmente desequilibrada, com uma grande fenda e podridão no tronco, proveniente de um cancro, que vai desde o colo da árvore até às primeiras pernas da copa; Localizada numa zona com elevada afluência de crianças; Em risco de queda; A avaliação dos danos internos confirma a fraca estabilidade deste exemplar; Recomenda-se o seu abate, no seguimento do referido no artigo 23º, alínea 2a) da Lei nº59/2021 "Constituem comprovadamente uma ameaça para pessoas, animais ou bens"</p>

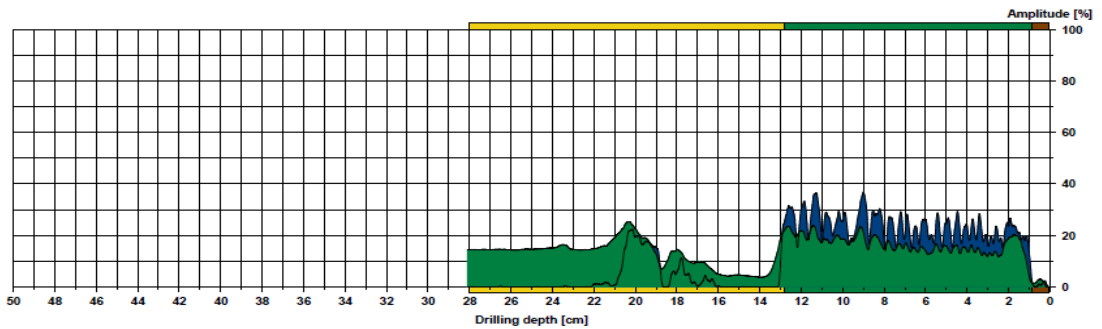
From 0,04 cm to 0,85 cm	: Casca
From 0,85 cm to 12,84 cm	: Intacto
From 12,84 cm to 28,00 cm	: Podridão

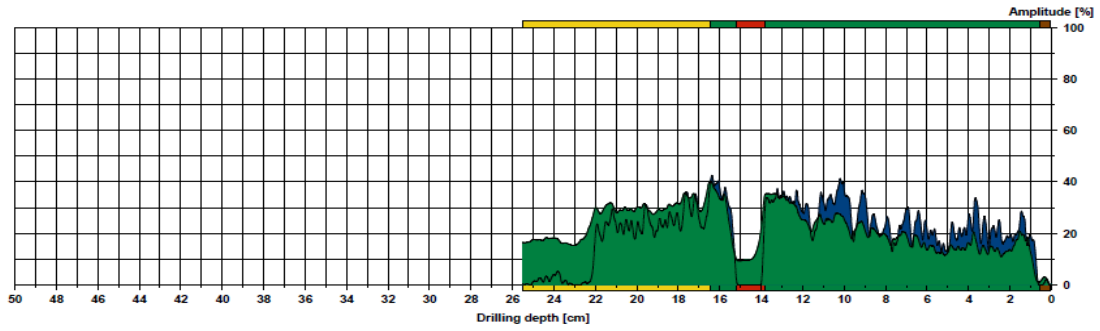
- From 0,04 cm to 0,56 cm : Casca
- From 0,56 cm to 13,85 cm : Intacto
- From 13,85 cm to 15,22 cm : Oco
- From 15,22 cm to 16,47 cm : Intacto
- From 16,47 cm to 25,48 cm : Deterioração

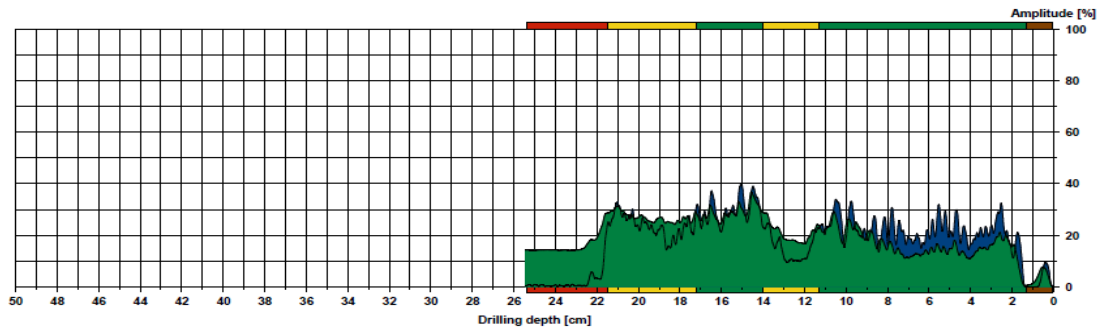
- From 0,04 cm to 1,33 cm : Casca
- From 1,33 cm to 11,31 cm : Intacto
- From 11,31 cm to 14,01 cm : Deterioração
- From 14,01 cm to 17,23 cm : Intacto
- From 17,23 cm to 21,46 cm : Deterioração
- From 21,46 cm to 25,40 cm : Oco

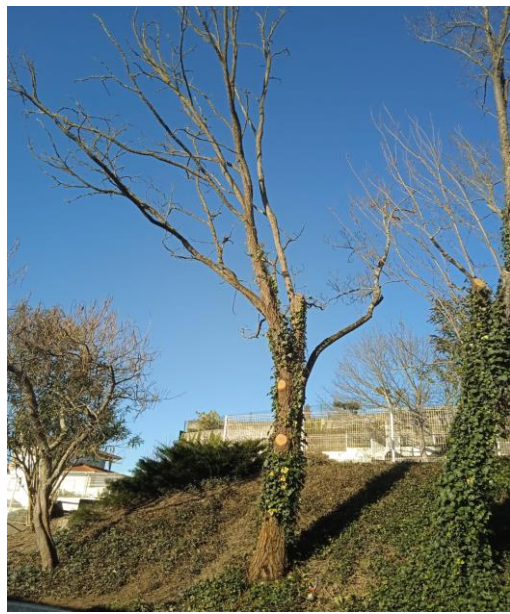
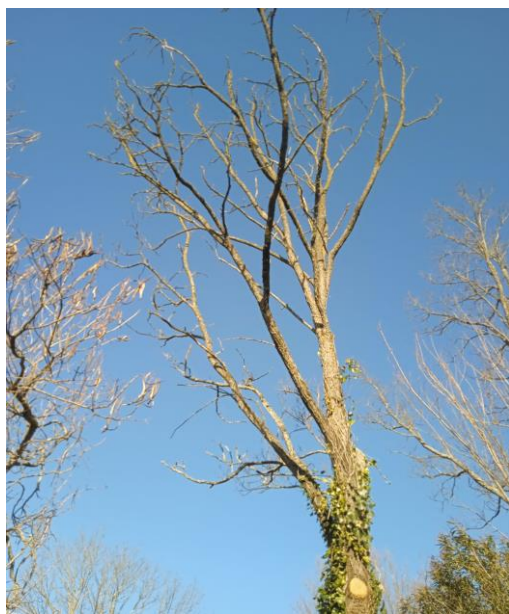
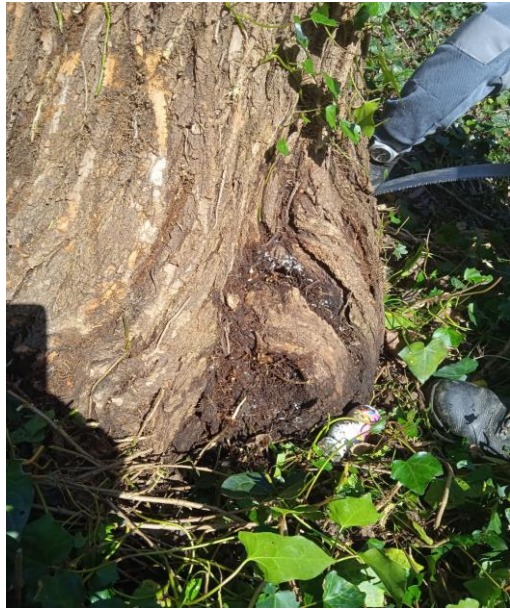
6.3.4	Compartimentação das feridas	
	boa	razoável
	má	
6.3.5	Ramos epicórmicos	
	grande quantidade	quantidade moderada
	pouca quantidades	
6.4	Avaliação dos defeitos	
	<p>Árvore visivelmente desequilibrada, pois parte da copa encontra-se morta; Podridão na base do tronco; Localizada numa zona com elevada afluência de crianças; A avaliação dos danos internos confirma a fraca estabilidade deste exemplar ao nível radicular; A análise ao tronco foi inconclusiva, o aparelho entrou em sobrecarga após cerca de 15cm de profundidade de perfuração; Recomenda-se o seu abate, no seguimento do referido no artigo 23º, alínea 2a) da Lei nº59/2021 "Constituem comprovadamente uma ameaça para pessoas, animais ou bens"</p>

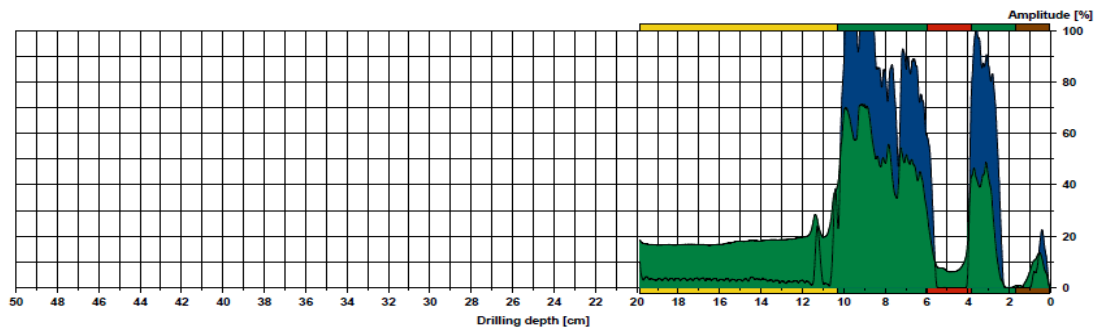
From 0,08 cm to 1,09 cm	: Casca
From 1,09 cm to 3,82 cm	: Intacto
From 3,82 cm to 5,96 cm	: Oco
From 5,96 cm to 10,31 cm	: Intacto
From 10,31 cm to 19,85 cm	: Podridão

**Comment**  
Análise realizada às raízes

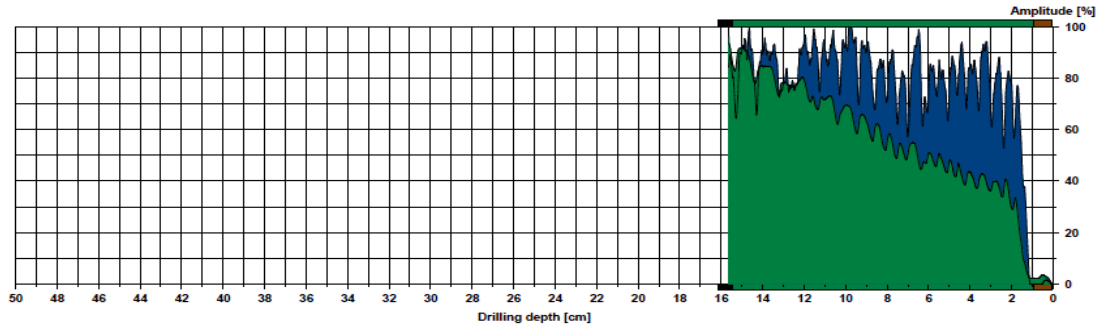
- From 0,04 cm to 0,93 cm : Casca
- From 0,93 cm to 15,46 cm : Intacto
- From 15,46 cm to 16,14 cm : Sobrecarga

Análise ao tronco inconclusiva, o aparelho entrou em sobrecarga após cerca de 15cm de profundidade de perfuração

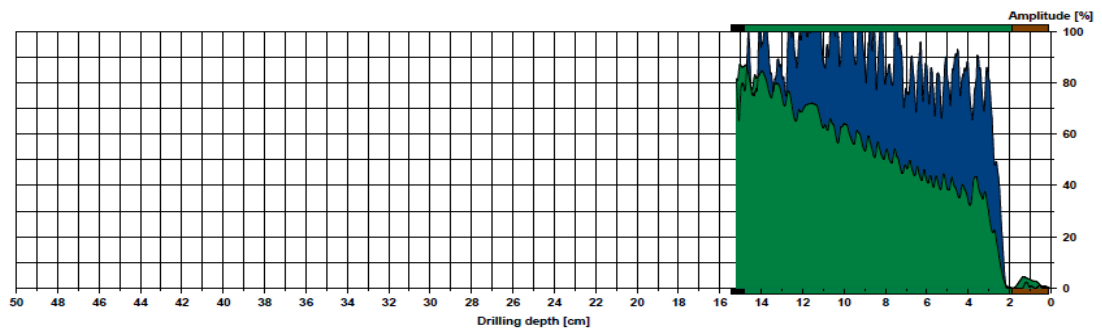
- From 0,12 cm to 1,89 cm : Casca
- From 1,89 cm to 14,81 cm : Intacto
- From 14,81 cm to 15,46 cm : Sobrecarga

Análise ao tronco inconclusiva, o aparelho entrou em sobrecarga após cerca de 15cm de profundidade de perfuração
