-			
3.4	Altura da base da copa - HBCP			
	-			
3.5	Altura total - H			
	-			
4	Idade aproximada			
	jovem	adulta	madura	senescente
5	Localização			
	SG47 - Escola EB 2,3 de Amarante			
6	Visual Tree Assessment - VTA

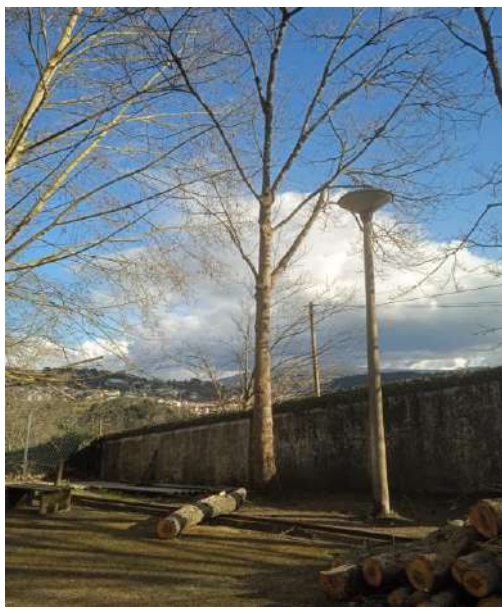
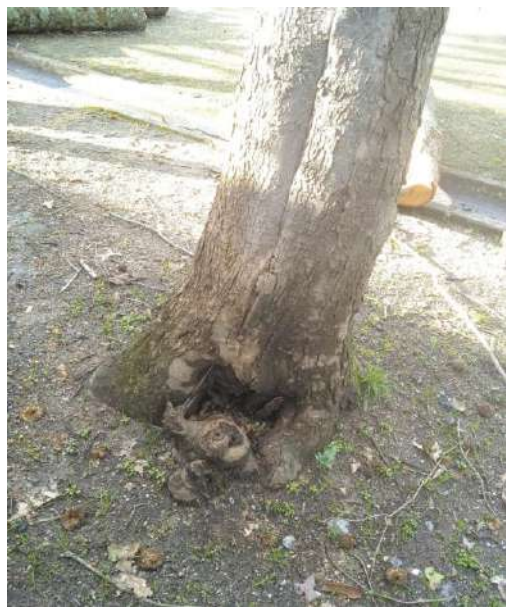
6.4.4	Compartimentação das feridas			
	boa	razoável	má	
6.4.5	Ramos epicórmicos			
	grande quantidade	quantidade moderada	pouca quantidades	
6.5	Avaliação dos defeitos			
	Árvore com cavidade e podridão de grandes dimensões ao nível da base do tronco; A análise biomecânica dos danos internos revelou podridões no interior da árvore. Localizada numa zona com elevada afluência de crianças; Recomenda-se o seu abate, no seguimento do referido no artigo 23º, alínea 2a) da Lei nº59/2021 "Constituem comprovadamente uma ameaça para pessoas, animais ou bens"

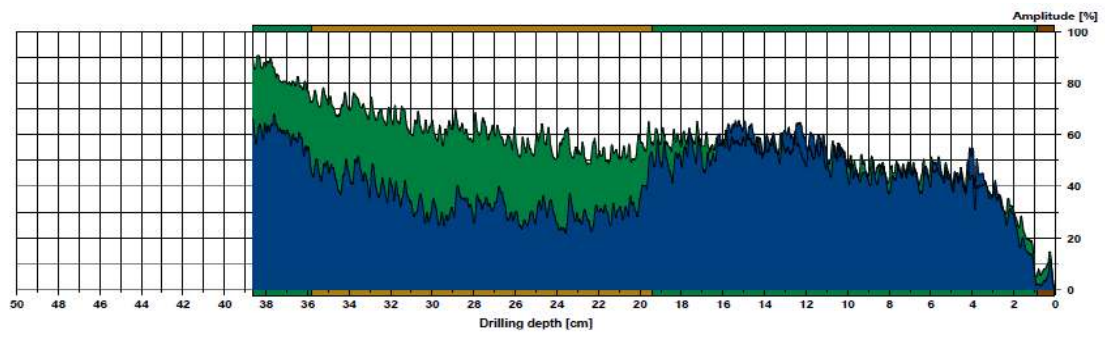
From 0,04 cm to 0,59 cm	: Casca
From 0,59 cm to 19,44 cm	: Intacto
From 19,44 cm to 35,79 cm	: Podridão
From 35,79 cm to 38,81 cm	: Intacto

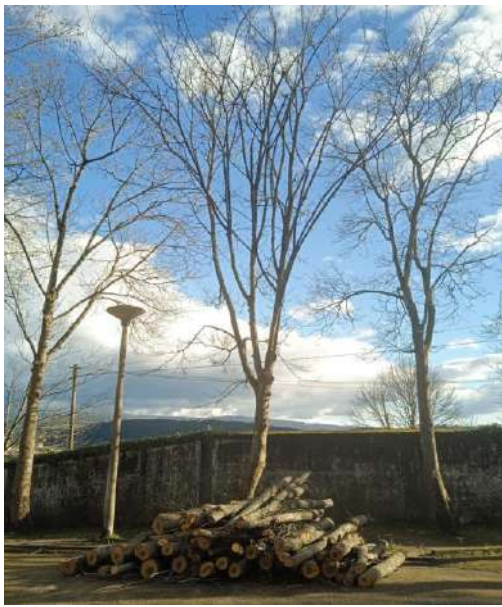
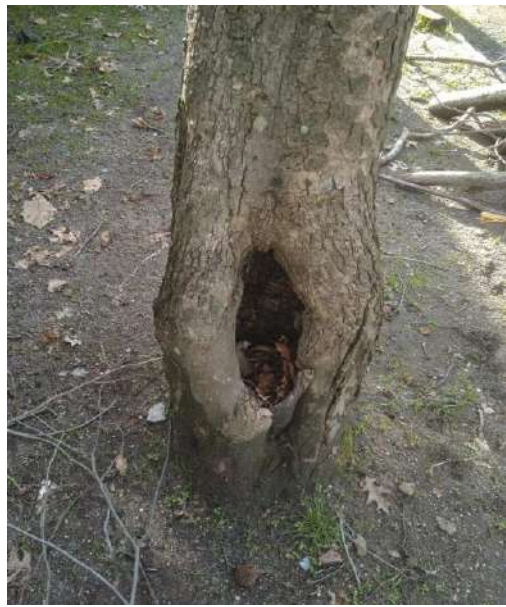
6.4.4	Compartimentação das feridas			
	boa	razoável	má	
6.4.5	Ramos epicórmicos			
	grande quantidade	quantidade moderada	pouca quantidades	
6.5	Avaliação dos defeitos			
	Árvore parcialmente inclinada, com cavidade e podridão de grandes dimensões no tronco; A análise biomecânica dos danos confirmou a análise visual, revelando fendas e uma grande cavidade no interior da árvore. Localizada numa zona com elevada afluência de crianças; Recomenda-se o seu abate, no seguimento do referido no artigo 23º, alínea 2a) da Lei nº59/2021 "Constituem comprovadamente uma ameaça para pessoas, animais ou bens"

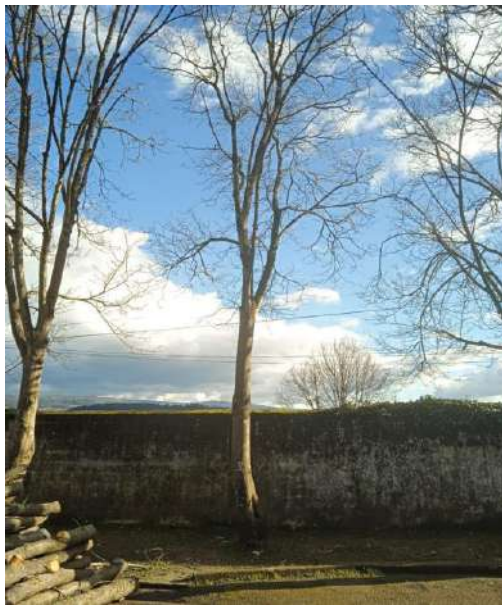
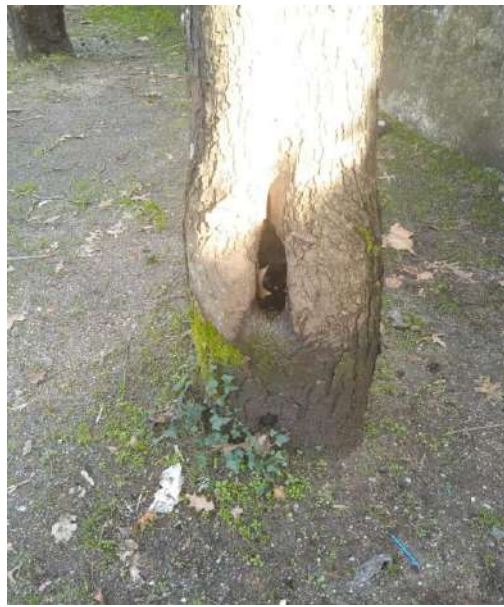
6.4.4	Compartimentação das feridas			
	boa	razoável	má	
6.4.5	Ramos epicórmicos			
	grande quantidade	quantidade moderada	pouca quantidades	
6.5	Avaliação dos defeitos			
	Árvore com cavidade e podridão de grandes dimensões no tronco; A análise biomecânica dos danos confirmou a análise visual, revelando fendas e uma grande cavidade no interior da árvore. Localizada numa zona com elevada afluência de crianças; Recomenda-se o seu abate, no seguimento do referido no artigo 23º, alínea 2a) da Lei nº59/2021 "Constituem comprovadamente uma ameaça para pessoas, animais ou bens"

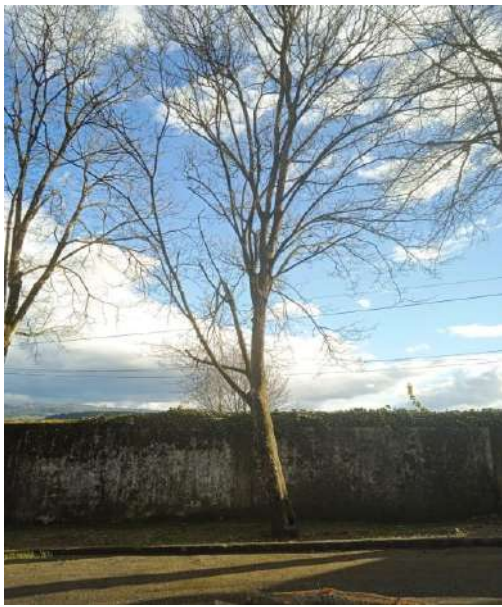
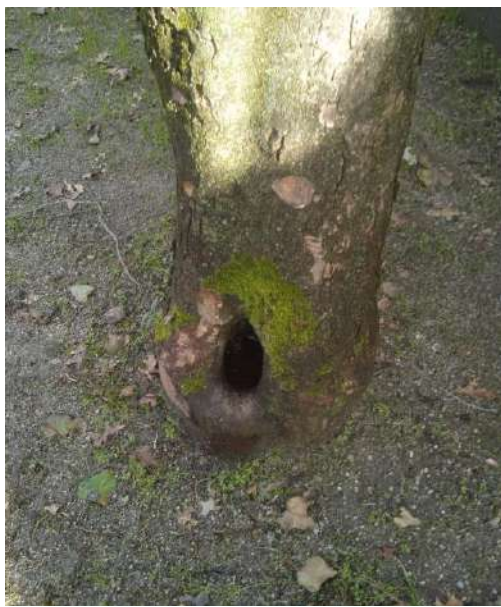
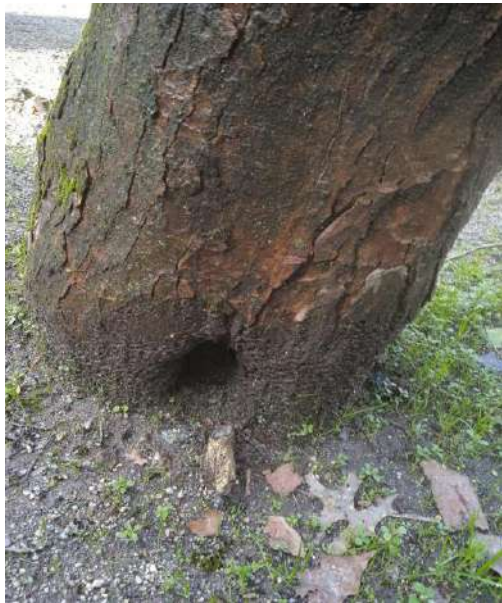
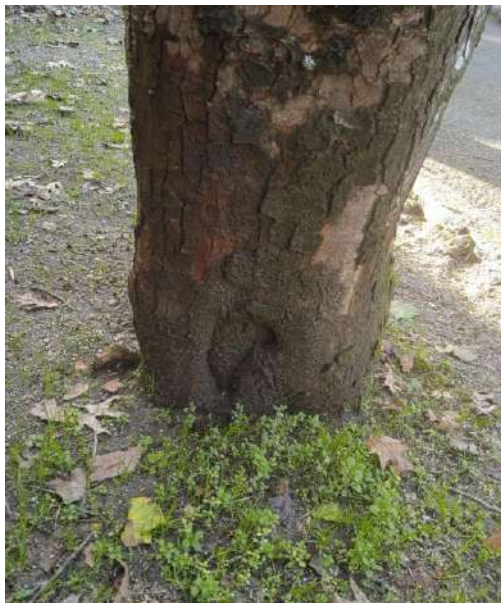
6.4.4	Compartimentação das feridas			
	boa	razoável	má	
6.4.5	Ramos epicórmicos			
	grande quantidade	quantidade moderada	pouca quantidades	
6.5	Avaliação dos defeitos			
	Árvore parcialmente inclinada; Apresenta cavidades e podridões ao nível da base do tronco, bem como destacamento de casca; A análise biomecânica dos danos internos revelou podridões e fendas no interior da árvore. Localizada numa zona com elevada afluência de crianças; Recomenda-se o seu abate, no seguimento do referido no artigo 23º, alínea 2a) da Lei nº59/2021 "Constituíam comprovadamente uma ameaça para pessoas, animais ou bens"

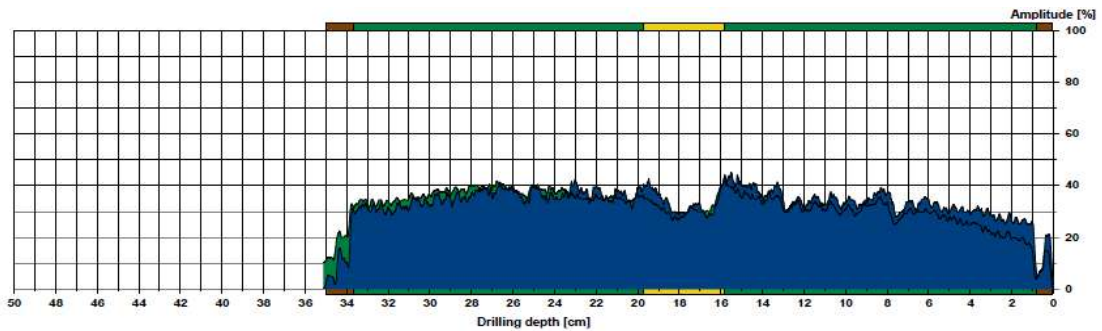
From 0,04 cm to 0,81 cm	: Casca
From 0,81 cm to 15,82 cm	: Intacto
From 15,82 cm to 19,73 cm	: Deterioração
From 19,73 cm to 33,70 cm	: Intacto
From 33,70 cm to 34,98 cm	: Casca

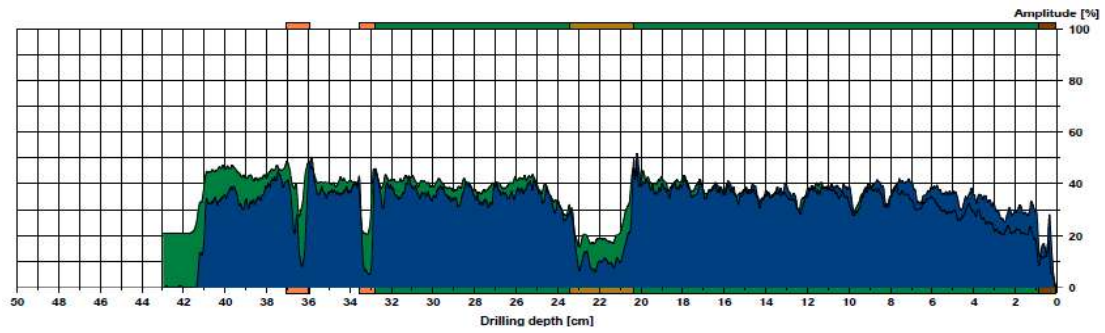
From	0,04 cm	to	0,80 cm	:	Casca
From	0,85 cm	to	20,37 cm	:	Intacto
From	20,37 cm	to	23,43 cm	:	Fodridão
From	23,43 cm	to	32,77 cm	:	Intacto
From	32,77 cm	to	33,57 cm	:	Fenda
From	35,81 cm	to	37,08 cm	:	Fenda

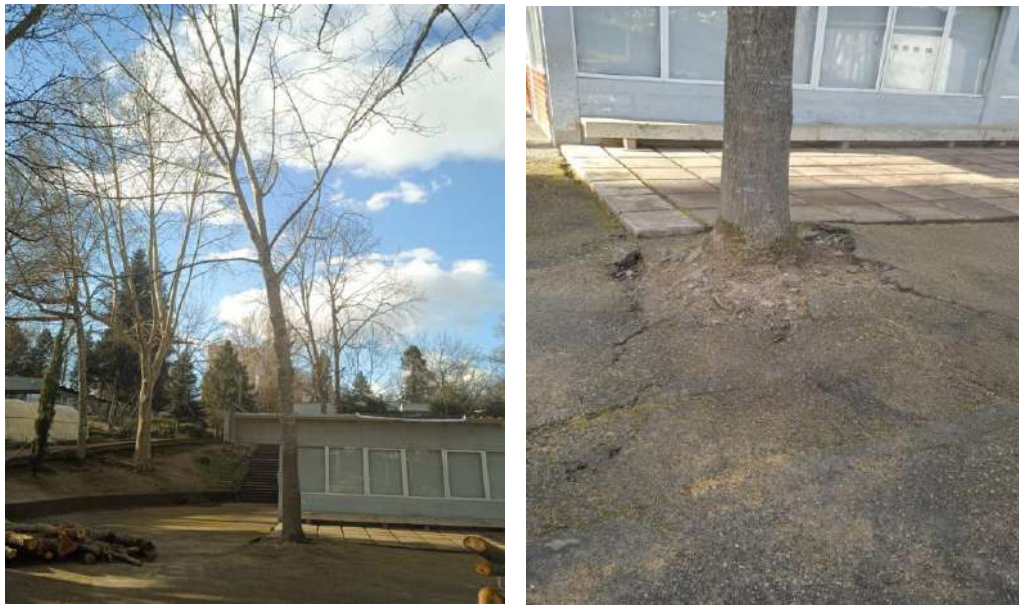
Árvore parcialmente inclinada, mas em bom estado geral de conservação. A análise biomecânica realizada no tronco não evidenciou nenhum tipo de problema estrutural; No entanto, tendo em conta a árvore que recentemente caiu ao seu lado por cima do edifício, não tinha raiz, e o remendo no pavimento que indica que houve obras no local, esta árvore, apesar de não apresentar problemas estruturais, pode estar em risco; A caldeira indefinida e a pavimentação muito perto do colo podem estar a criar problemas de estrangulamento ao nível da raiz; As cavidades apresentadas nos gráficos das análises biomecânicas realizadas às raízes, neste caso podem não representar efeitos nas raízes mas sim, os espaços vazios entre elas; Sugere-se assim o seu abate, no seguimento do referido no artigo 23º, alínea 2a) da Lei nº59/2021 "Constituem comprovadamente uma ameaça para pessoas, animais ou bens"

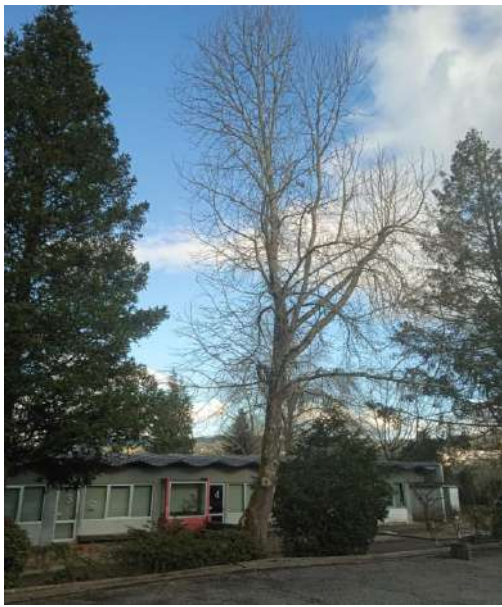
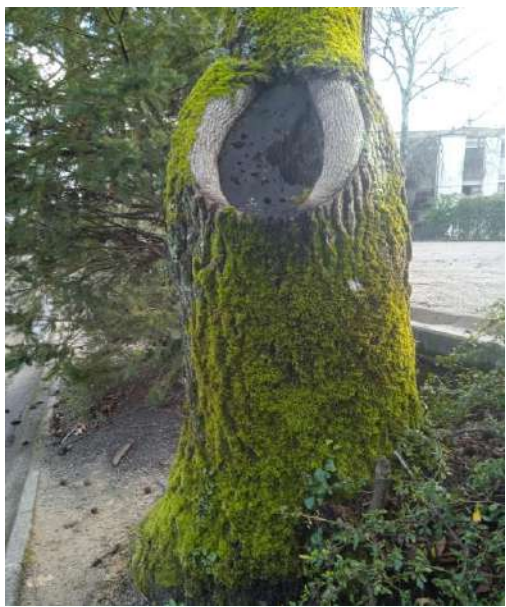
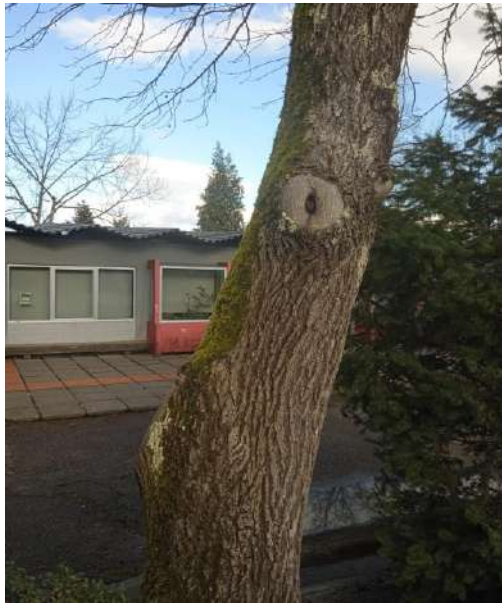
6.4.4	Compartimentação das feridas			
	boa	razoável	má	
6.4.5	Ramos epicórmicos			
	grande quantidade	quantidade moderada	pouca quantidades	
6.5	Avaliação dos defeitos			
	Árvore com grande podridão no tronco, resultante de uma poda mal executada num ramo/tronco de grandes dimensões; Localizada numa zona com elevada afluência de crianças; Recomenda-se o seu abate, no seguimento do referido no artigo 23º, alínea 2a) da Lei nº59/2021 "Constituem comprovadamente uma ameaça para pessoas, animais ou bens"

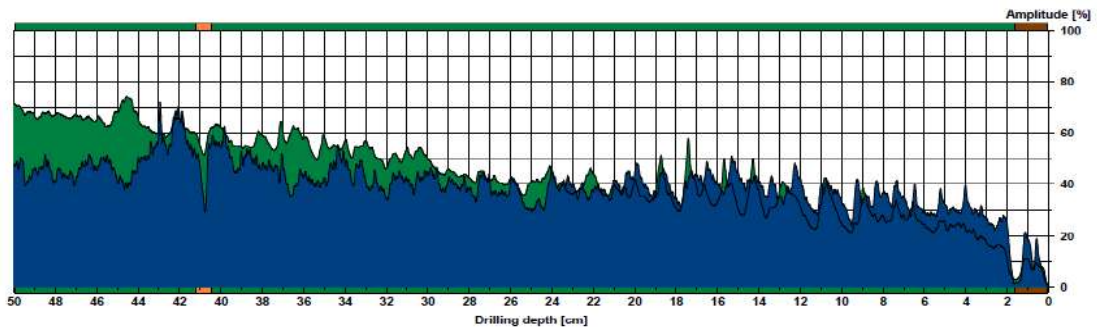
From 0,04 cm to 1,61 cm	: Casca
From 1,61 cm to 40,48 cm	: Intacto
From 40,48 cm to 41,19 cm	: Fenda
From 41,19 cm to 49,02 cm	: Intacto

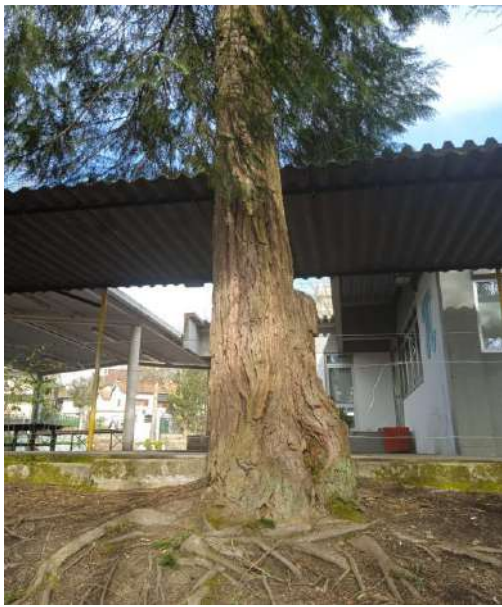
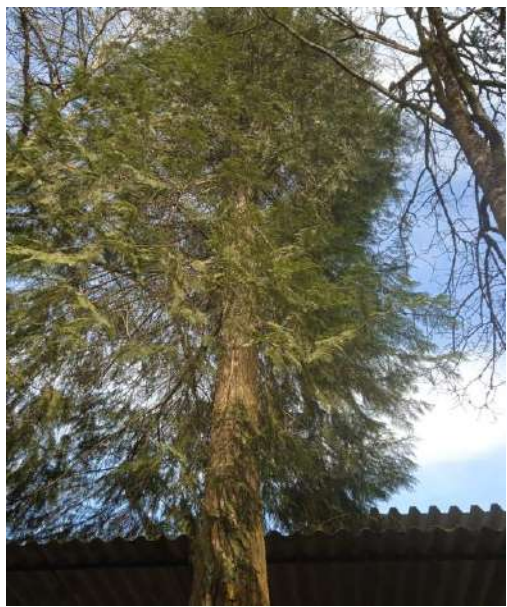
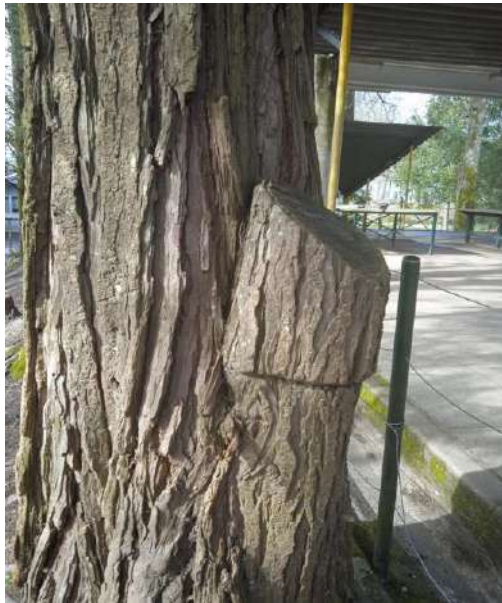
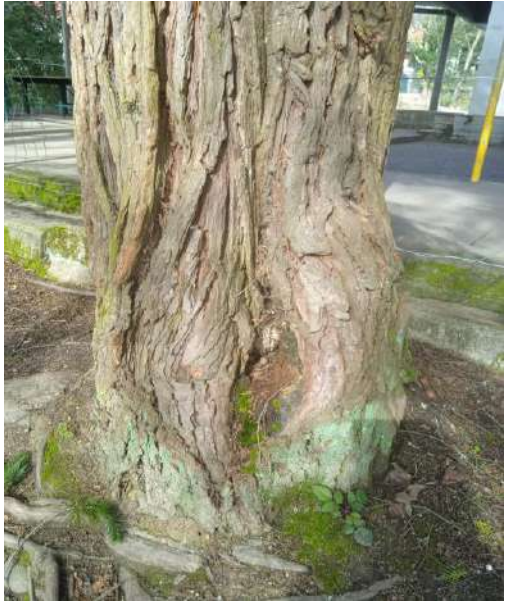
6.4.4	Compartimentação das feridas			
	boa	razoável	má	
6.4.5	Ramos epicórmicos			
	grande quantidade	quantidade moderada	pouca quantidades	
6.5	Avaliação dos defeitos			
	Árvore com cavidade na base do tronco; Sistema radicular superficial; A análise biomecânica confirma a presença de podridões no interior da árvore; Localizada junto a um telheiro, numa zona com elevada afluência de crianças; Recomenda-se o seu abate, no seguimento do referido no artigo 23º, alínea 2a) da Lei nº59/2021 "Constituem comprovadamente uma ameaça para pessoas, animais ou bens"

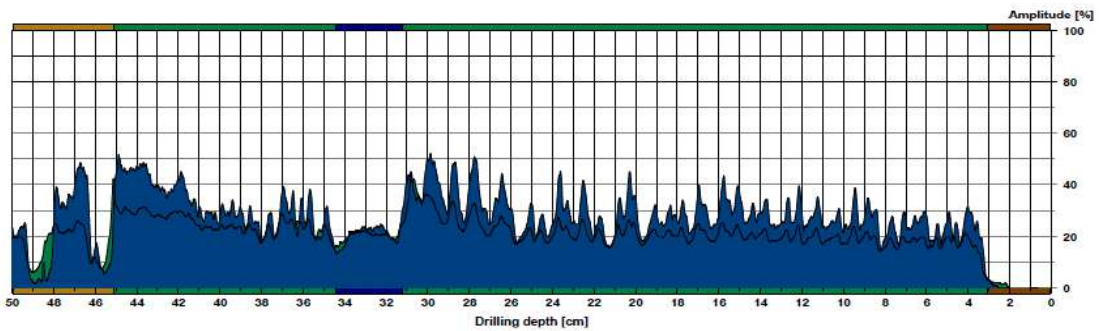
Assessment	
From 0,04 cm to 3,08 cm	: Casca
From 3,08 cm to 31,24 cm	: Intacto
From 31,24 cm to 34,42 cm	: Paralelo ao anel
From 34,42 cm to 45,09 cm	: Intacto
From 45,09 cm to 48,82 cm	: Podridão

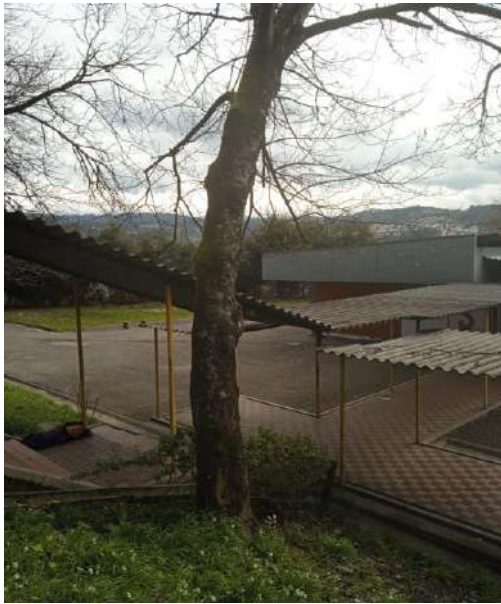
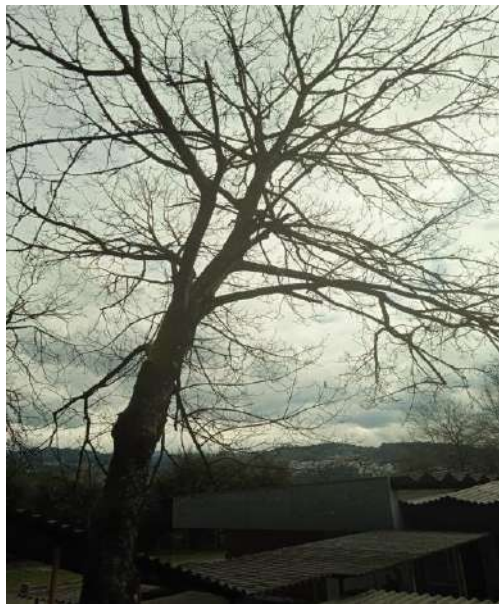
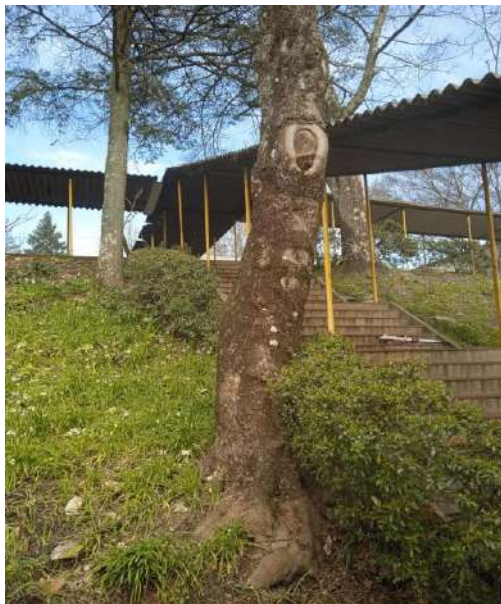
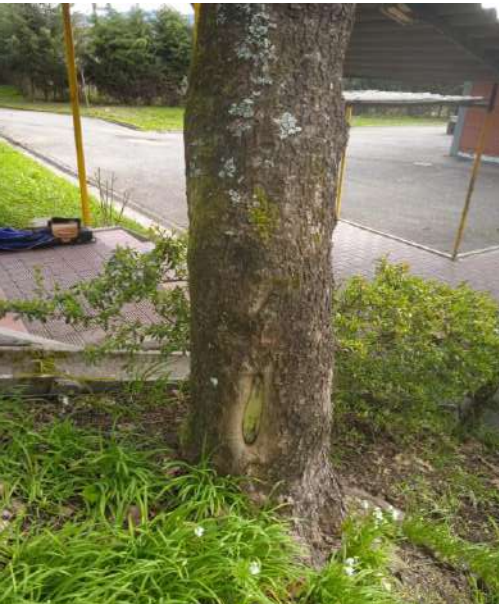
6.4.4	Compartimentação das feridas			
	boa	razoável	má	
6.4.5	Ramos epicórmicos			
	grande quantidade	quantidade moderada	pouca quantidades	
6.5	Avaliação dos defeitos			
	<p>Árvore com inclinação moderada e copa um pouco desequilibrada, com alguns ramos partidos e cruzados; O tronco apresenta alguns problemas resultantes de podas executadas em ramos de grandes dimensões e com baixa capacidade de compartimentação; A análise dos danos internos foi inconclusiva, uma vez que devido ao perfil do terreno, não foi possível fazer o estudo de todos os pontos necessários; No entanto, tendo em conta os danos externos, sugere-se o seu abate, no seguimento do referido no artigo 23º, alínea 2c) da Lei nº 59/2021 "Apresentem comprovadamente baixa vitalidade e fraca condição fitossanitária e haja vantagens em apostar na sua substituição por árvores saudáveis(...)"</p>

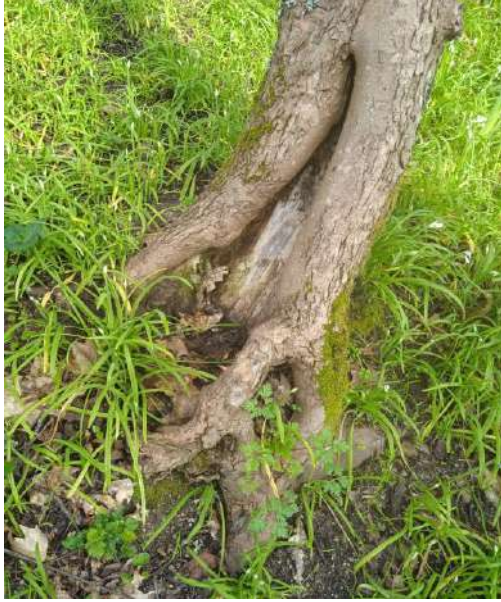
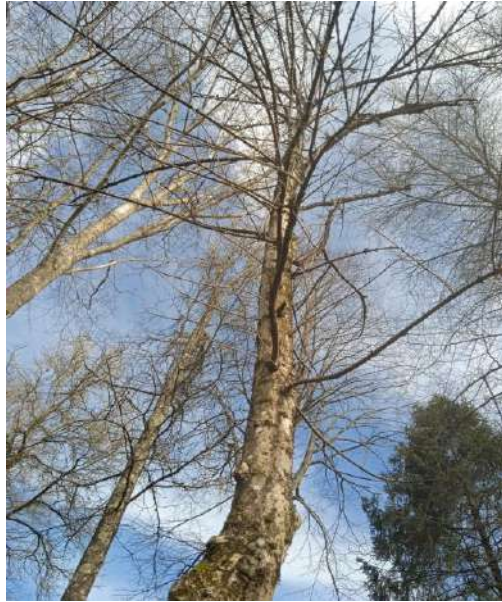
6.4.4	Compartimentação das feridas			
	boa	razoável	má	
6.4.5	Ramos epicórmicos			
	grande quantidade	quantidade moderada	pouca quantidades	
6.5	Avaliação dos defeitos			
	<p>Árvore desequilibrada, com uma fenda de grandes dimensões na base do tronco; A análise biomecânica confirma a presença de danos internos; Sugere-se o abate da mesma, no seguimento do referido no artigo 23º, alínea 2c) da Lei nº 59/2021 "Apresentem comprovadamente baixa vitalidade e fraca condição fitossanitária e haja vantagens em apostar na sua substituição por árvores saudáveis(...)", no entanto, localiza-se num local com muitas árvores, conde a competição pela luz é elevada;</p>

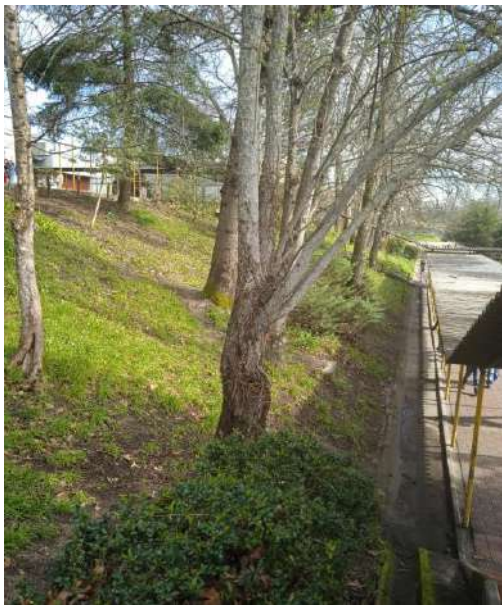
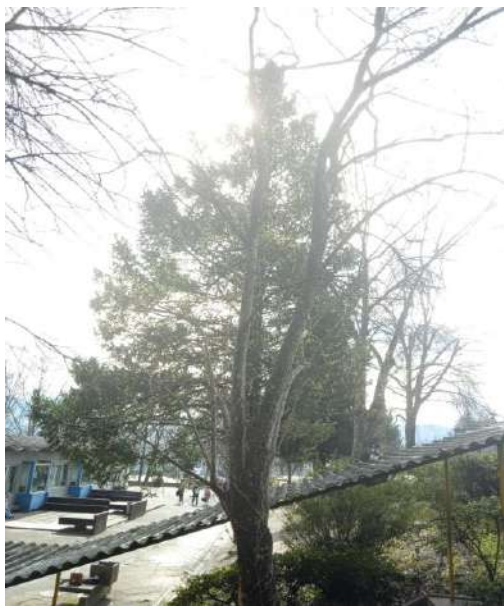
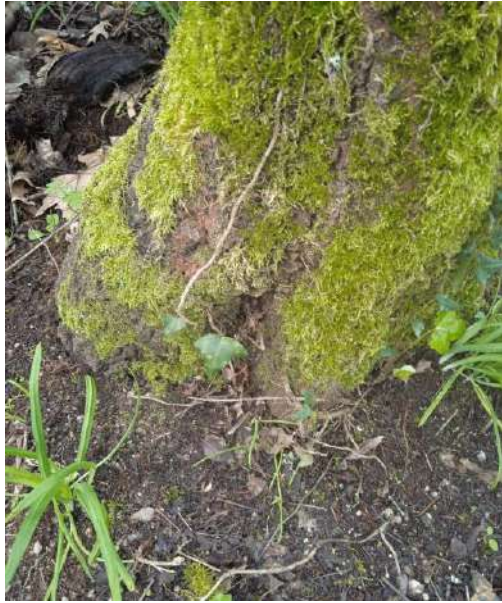
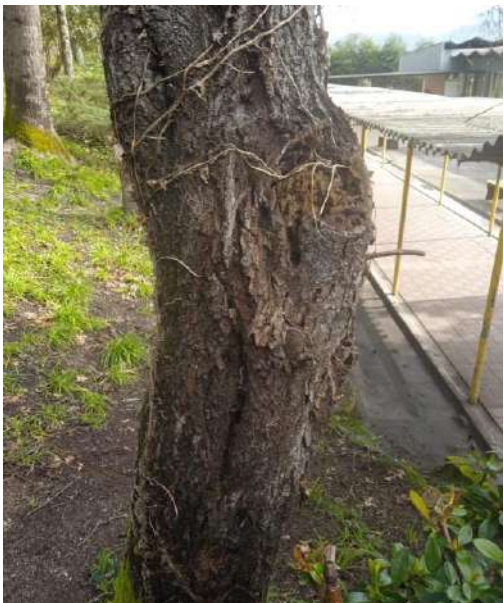
6.4.4	Compartimentação das feridas			
	boa	razoável	má	
6.4.5	Ramos epicórmicos			
	grande quantidade	quantidade moderada	pouca quantidades	
6.5	Avaliação dos defeitos			
	Árvore desequilibrada, com presença de heras, musgos e fendas no tronco; A análise biomecânica detetou podridões e cavidades no interior da árvore; Recomenda-se o seu abate, no seguimento do referido no artigo 23º, alínea 2a) da Lei nº59/2021 "Constituem comprovadamente uma ameaça para pessoas, animais ou bens"

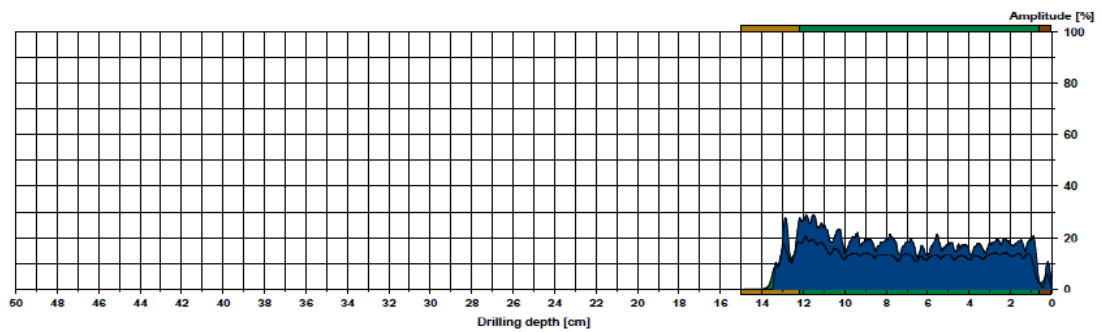
From 0,04 cm to 0,00 cm	: Casca
From 0,00 cm to 12,20 cm	: Intacto
From 12,20 cm to 15,00 cm	: Podridão

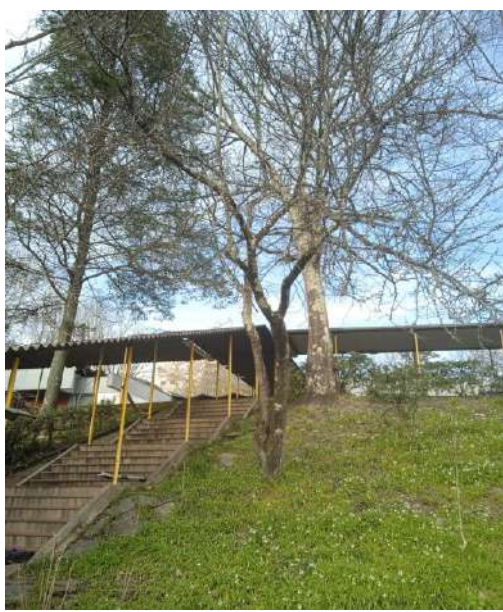
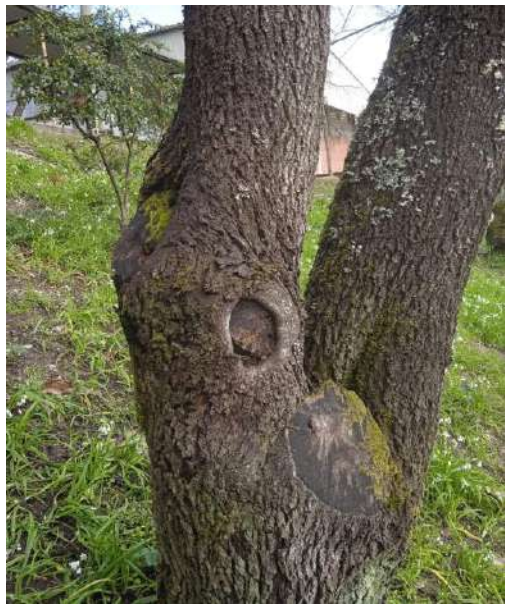
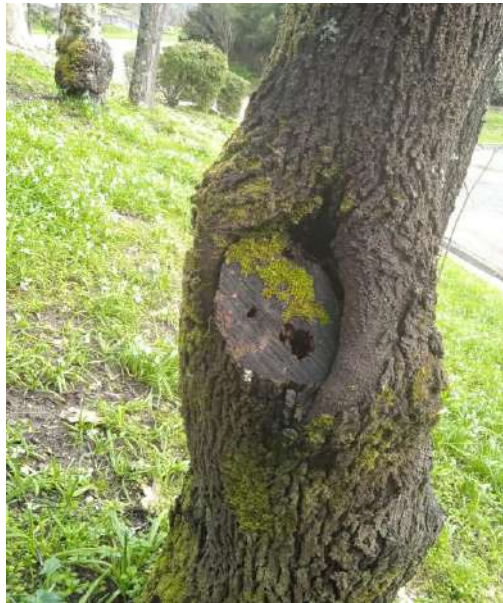
6.4.4	Compartimentação das feridas			
	boa	razoável	má	
6.4.5	Ramos epicórmicos			
	grande quantidade	quantidade moderada	pouca quantidades	
6.5	Avaliação dos defeitos			
	Árvore bifurcada, com vários problemas no tronco (cavidades e podridões) resultantes de podas executadas em ramos de grandes dimensões e com baixa capacidade de compartimentação; A análise biomecânica confirma a presença de danos internos; Recomenda-se o seu abate, no seguimento do referido no artigo 23º, alínea 2a) da Lei nº59/2021 "Constituem comprovadamente uma ameaça para pessoas, animais ou bens"

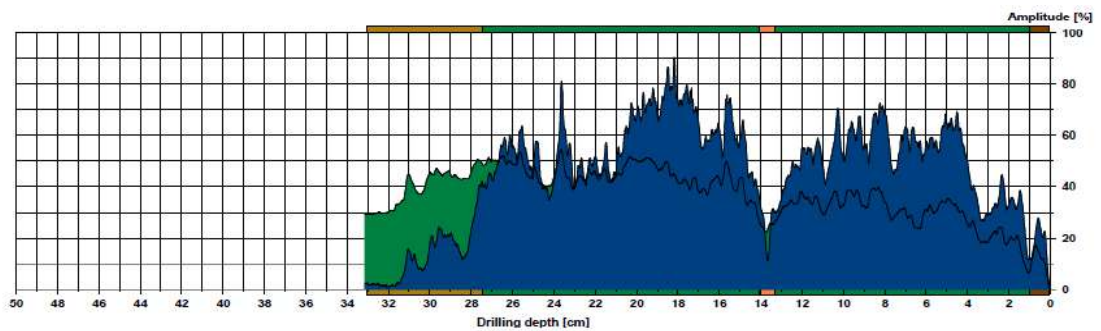
From 0,08 cm to 1,01 cm	: Casca
From 1,01 cm to 13,33 cm	: Intacto
From 13,33 cm to 14,05 cm	: Fenda
From 14,05 cm to 27,46 cm	: Intacto
From 27,46 cm to 33,05 cm	: Podridão

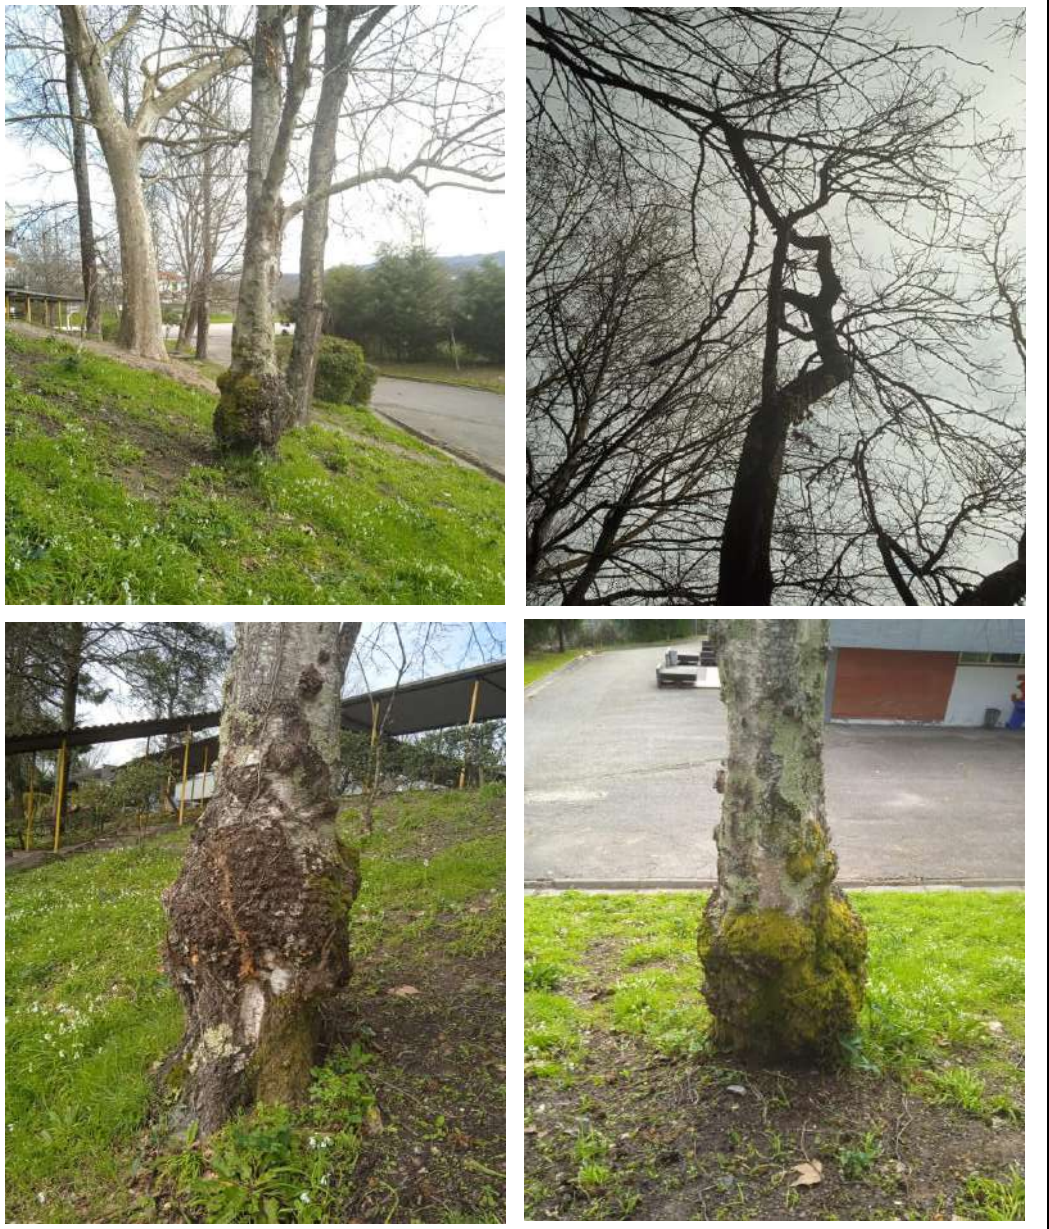
6.4.4	Compartimentação das feridas			
	boa	razoável	má	
6.4.5	Ramos epicórmicos			
	grande quantidade	quantidade moderada	pouca quantidades	
6.5	Avaliação dos defeitos			
	Árvore com crescimento anormal do tronco; A análise com o resistógrafo detetou a presença de podridões no interior da árvore; Sugere-se o seu abate, no seguimento do referido no artigo 23º, alínea 2a) da Lei nº59/2021 "Constituem comprovadamente uma ameaça para pessoas, animais ou bens"

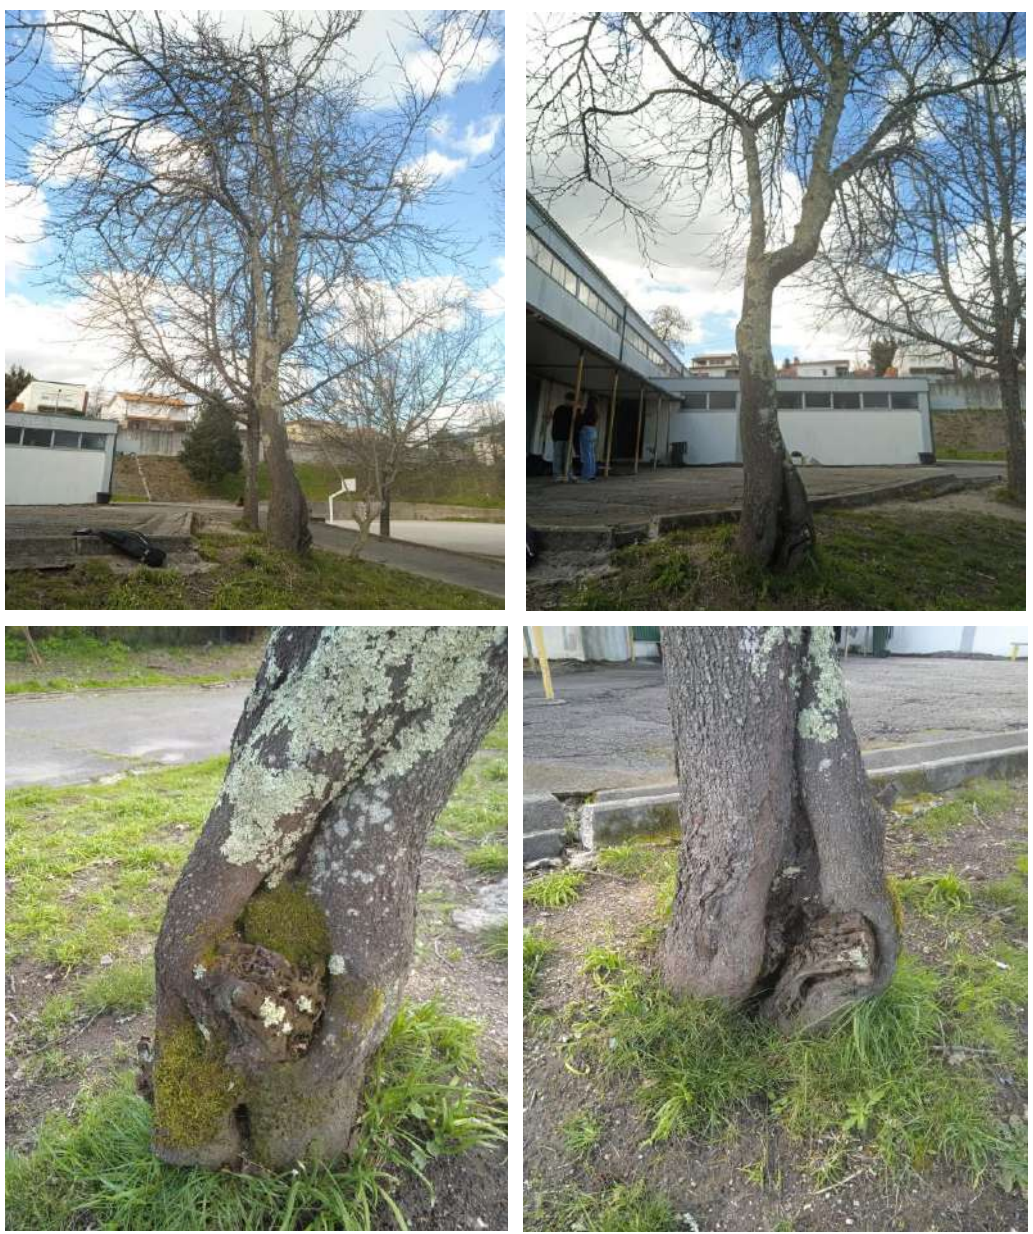
6.4.4	Compartimentação das feridas			
	boa	razoável	má	
6.4.5	Ramos epicórmicos			
	grande quantidade	quantidade moderada	pouca quantidades	
6.5	Avaliação dos defeitos			
	Árvore com inclinação moderada e podridões na base do tronco resultantes de podas executadas em ramos de grandes dimensões e com baixa capacidade de compartimentação; A análise biomecânica confirma a presença de danos internos; Recomenda-se o seu abate, no seguimento do referido no artigo 23º, alínea 2a) da Lei nº59/2021 "Constituem comprovadamente uma ameaça para pessoas, animais ou bens"

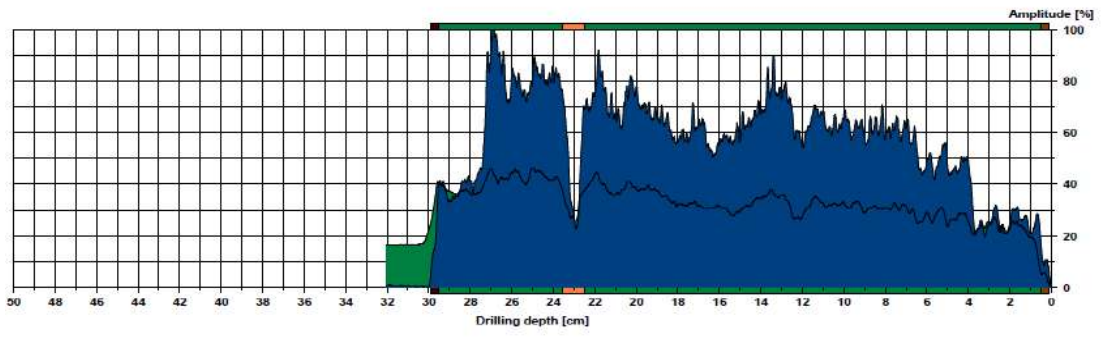
Assessment	
From 0,12 cm to 0,48 cm	: Casca
From 0,48 cm to 22,00 cm	: Intacto
From 22,00 cm to 23,08 cm	: Fenola
From 23,08 cm to 28,00 cm	: Intacto
From 28,00 cm to 28,81 cm	: Exterior da árvore

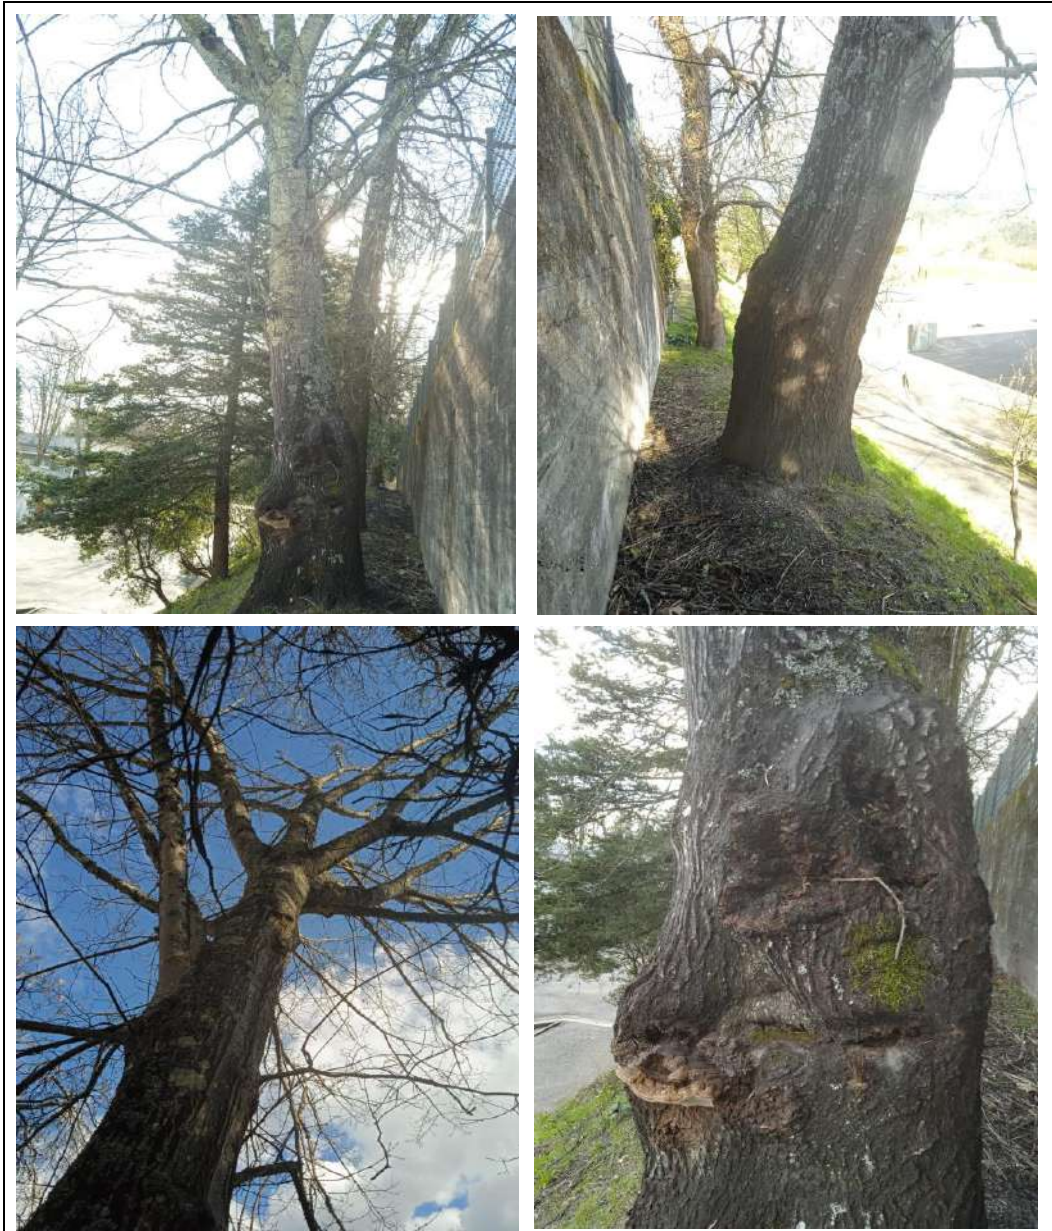
6.4.4	Compartimentação das feridas			
	boa	razoável	má	
6.4.5	Ramos epicórmicos			
	grande quantidade	quantidade moderada	pouca quantidades	
6.5	Avaliação dos defeitos			
	Árvore com ligeira inclinação, localizada no topo de um talude, junto ao muro; Apresenta cavidades, cancro e fungos de grandes dimensões; A análise biomecânica confirma a presença de extensas podridões no interior da árvore; Recomenda-se o seu abate, no seguimento do referido no artigo 23º, alínea 2a) da Lei nº59/2021 "Constituem comprovadamente uma ameaça para pessoas, animais ou bens"

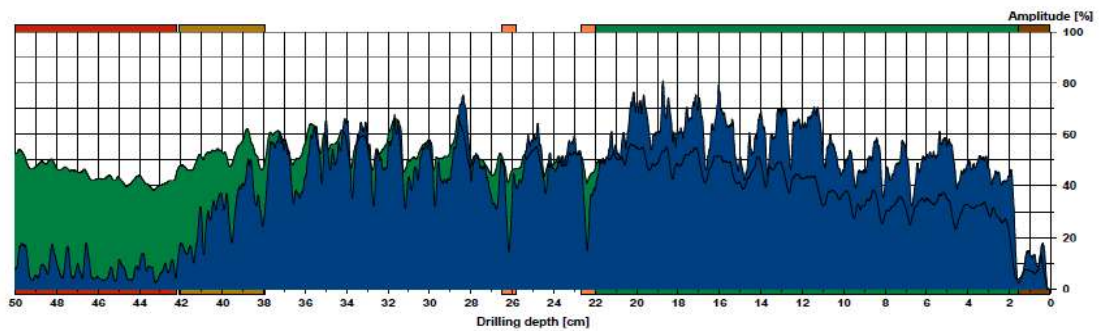
Assessment	
From 0,04 cm to 1,57 cm	Casca
From 1,57 cm to 22,00 cm	Intacto
From 22,00 cm to 22,67 cm	Fenda
From 27,96 cm to 42,11 cm	Podridão
From 25,85 cm to 26,46 cm	Fenda
From 42,19 cm to 50,00 cm	Oco

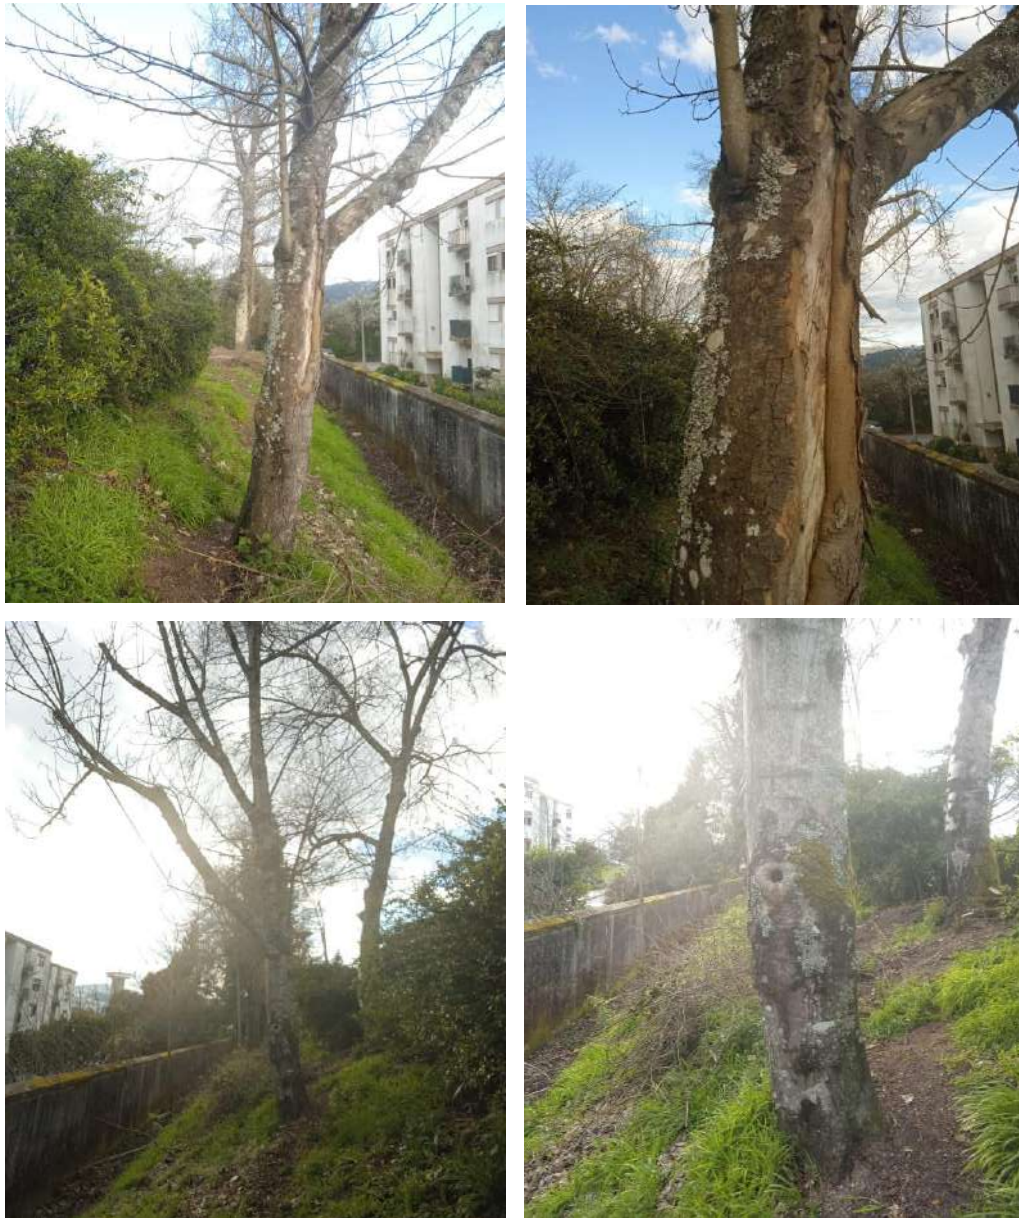
6.4.4	Compartimentação das feridas			
	boa	razoável	má	
6.4.5	Ramos epicórmicos			
	grande quantidade	quantidade moderada	pouca quantidades	
6.5	Avaliação dos defeitos			
	<p>Árvore com ligeira inclinação, localizada num talude; Apresenta uma fenda resultante de um cancro no tronco; A copa está desequilibrada, uma vez que a grande maioria dos ramos pende para o lado do muro, contribuindo para a inclinação da árvore nesse sentido; A análise dos danos internos foi inconclusiva, uma vez que devido ao perfil do terreno, não foi possível fazer o estudo de todos os pontos necessários; No entanto, devido à extensão dos danos externos, sugere-se o seu abate, no seguimento do referido no artigo 23º, alínea 2c) da Lei nº 59/2021 "Apresentem comprovadamente baixa vitalidade e fraca condição fitossanitária e haja vantagens em apostar na sua substituição por árvores saudáveis(...)"</p>
