1	ID			
	-			
2	Identificação da espécie			
	<i>Acer pseudoplatanus (Bordo)</i>			
3	Dimensões			
3.1	Diâmetro altura do peito - DAP			
	-			
3.2	Perímetro altura do peito - PAP

-			
3.3	Diâmetro da copa - DCP			
	-			
3.4	Altura da base da copa - HBCP			
	-			
3.5	Altura total - H			
	-			
4	Idade aproximada			
	jovem	adulta	madura	senescente
5	Localização			
	MA08 - Canteiros da Rua Antero de Quental			
6	Visual Tree Assessment - VTA

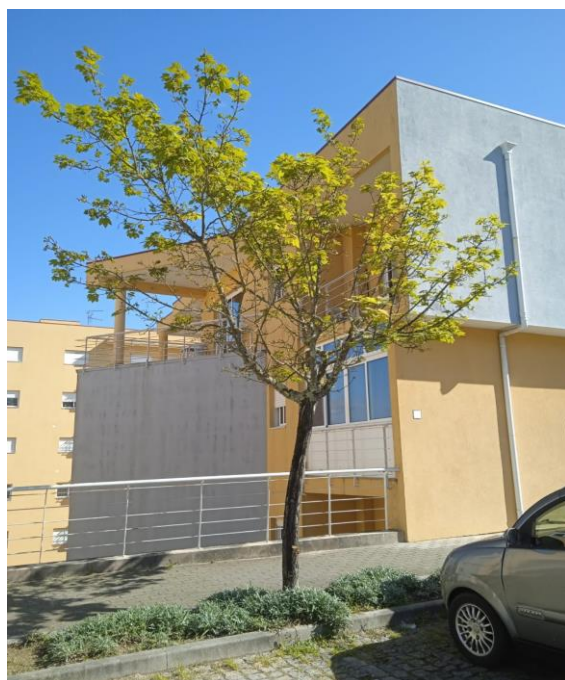
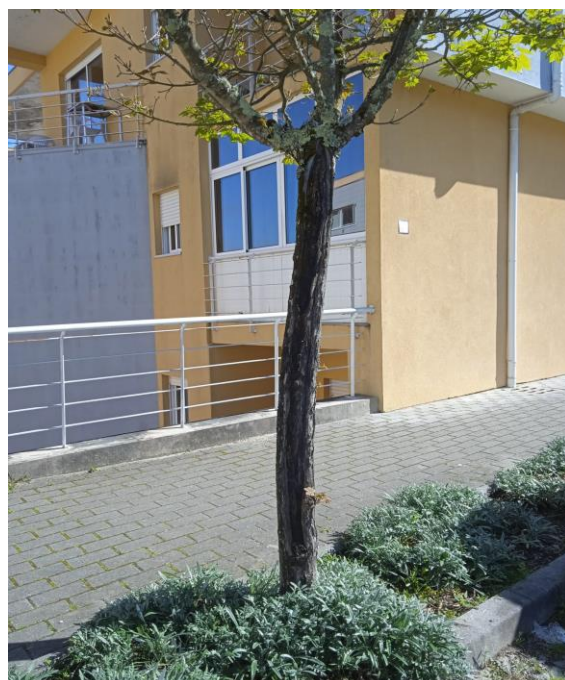
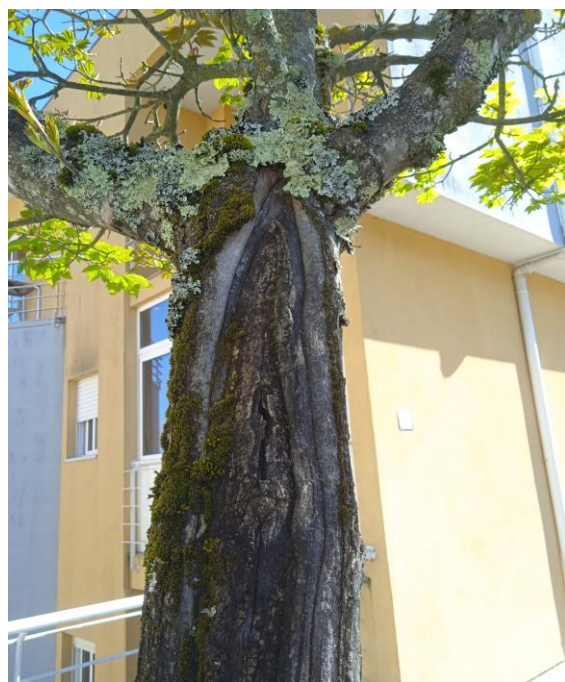
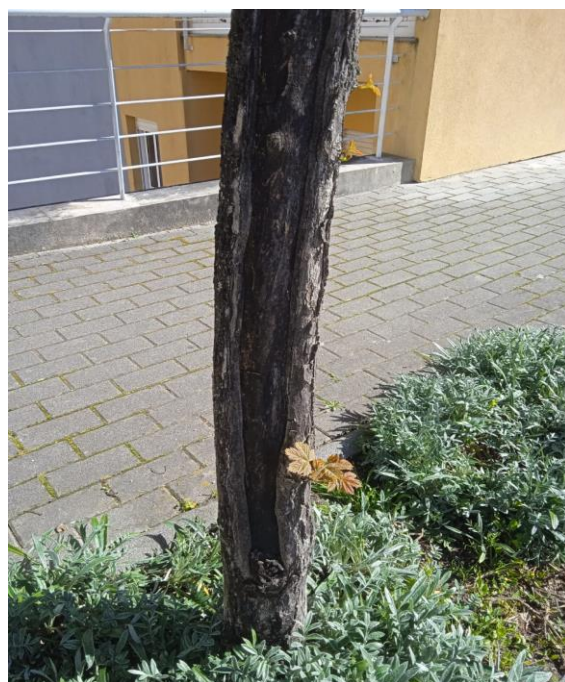
7 Registo Fotográfico

Árvore jovem com uma grande fenda ao longo do tronco, líquenes e musgos no tronco e pernas: As folhas jovens apresentam baixa vitalidade uma vez que o transporte de nutrientes esta parcialmente comprometido; Sugere-se o abate da mesma, no seguimento do referido no artigo 23º, alinea 2c) da Lei nº 59/2021 "Apresentem comprovadamente baixa vitalidade e fraca condição fitossanitária e haja vantagens em apostar na sua substituição por árvores saudáveis(...)"

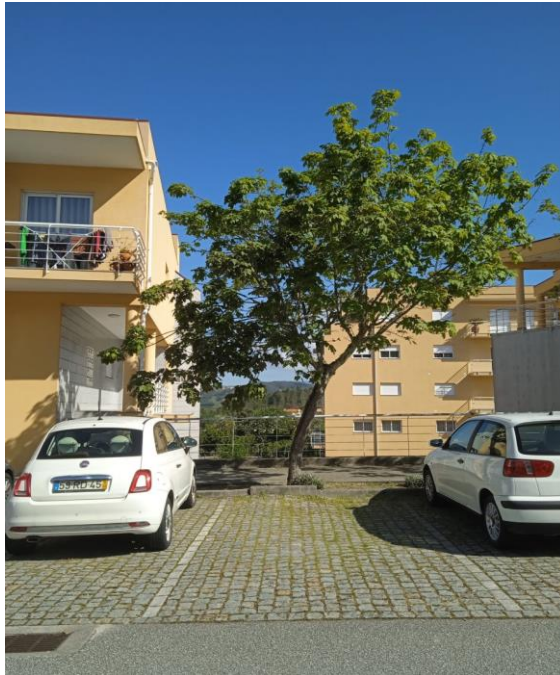
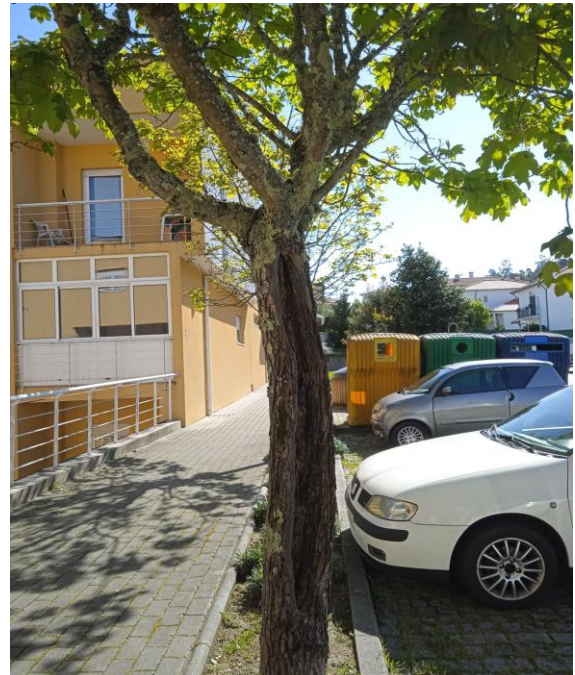
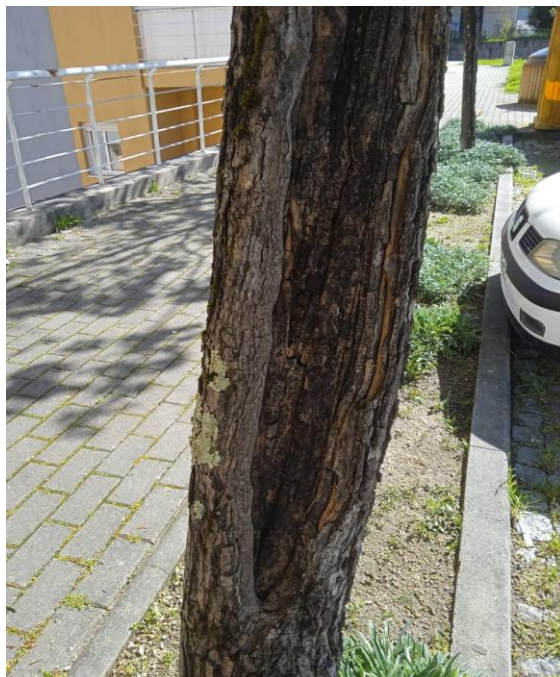
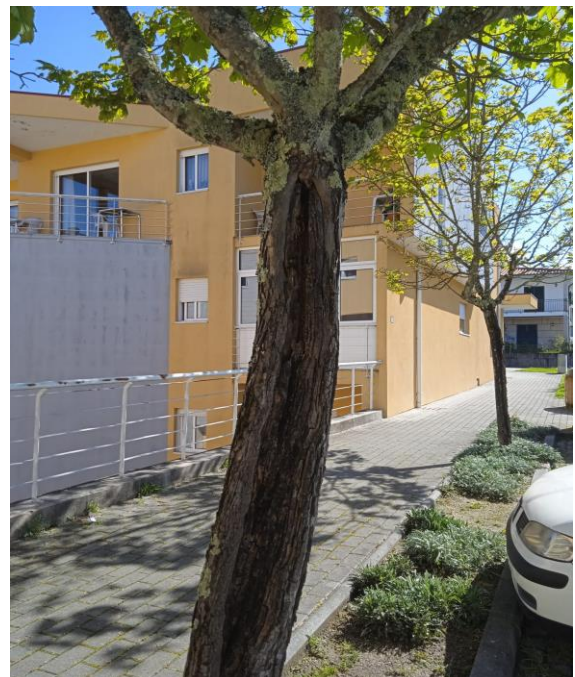
7 Registo Fotográfico

Árvore jovem com inclinação moderada e uma grande fenda ao longo do tronco; Esta fenda compromete a resistência mecânica da árvore, levando à sua fratura, podendo atingir os veículos que costumam estar estacionados nesses estacionamentos; Sugere-se o abate da mesma, no seguimento do referido no artigo 23º, alínea 2a) da Lei nº59/2021 "Constituem comprovadamente uma ameaça para pessoas, animais ou bens"
