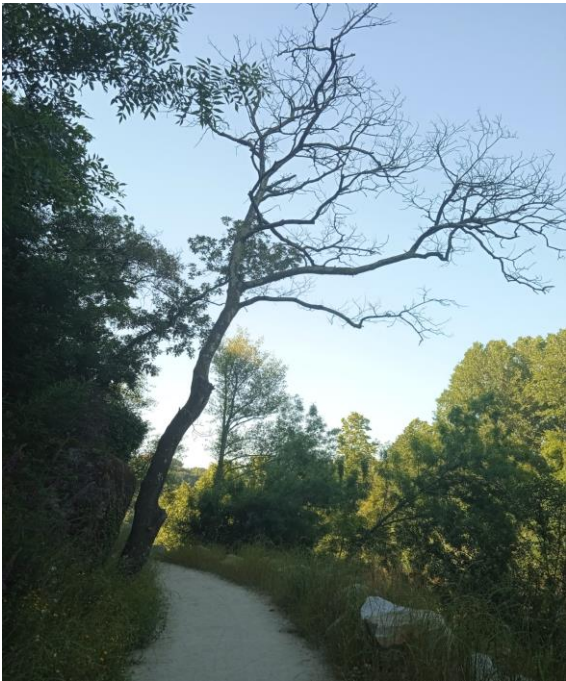
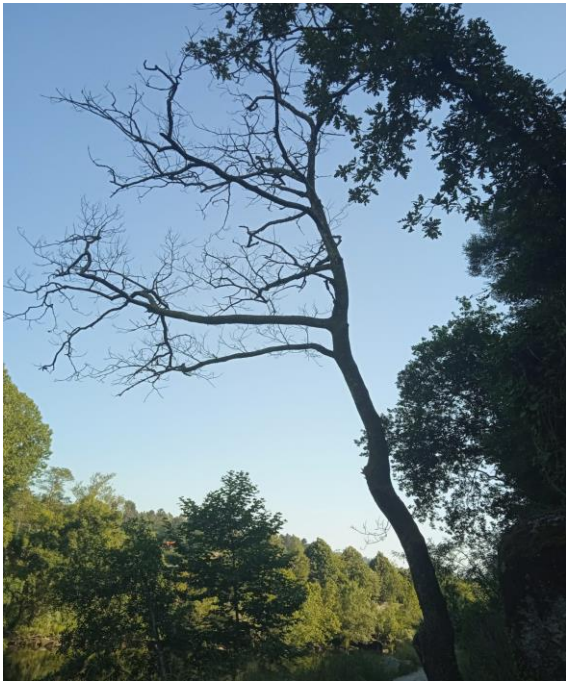
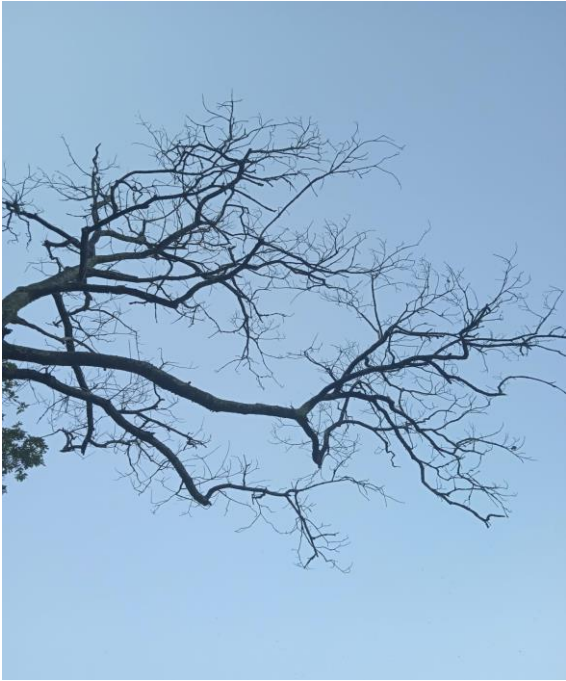
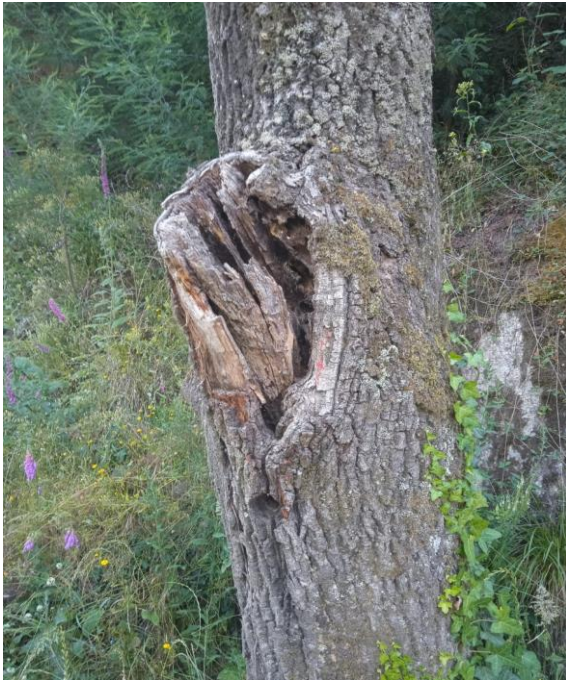
6.3.5	Ramos epicórmicos			
	grande quantidade	quantidade moderada	pouca quantidades	
6.4	AVALIAÇÃO DOS DEFEITOS			
	<p>Árvore morta, com inclinação moderada, pelo que apresenta um risco de queda elevado; Devido à afluência do local, recomenda-se o abate do exemplar, no seguimento do referido no artigo 23º, alínea 2a) da Lei nº59/2021 "Constituem comprovadamente uma ameaça para pessoas, animais ou bens"</p>
