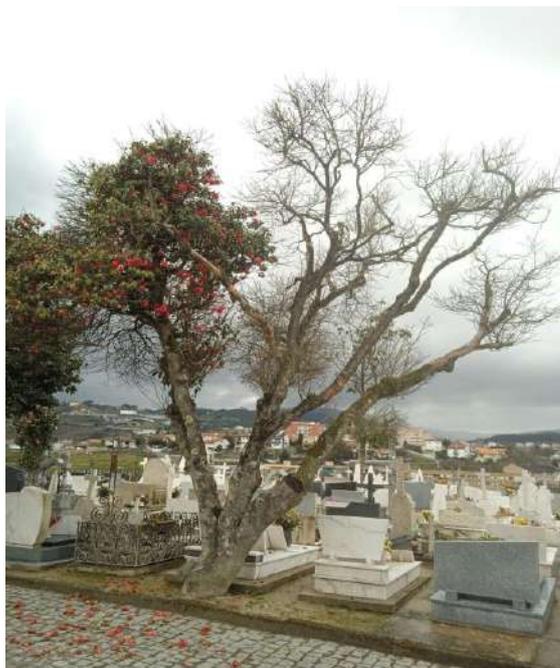
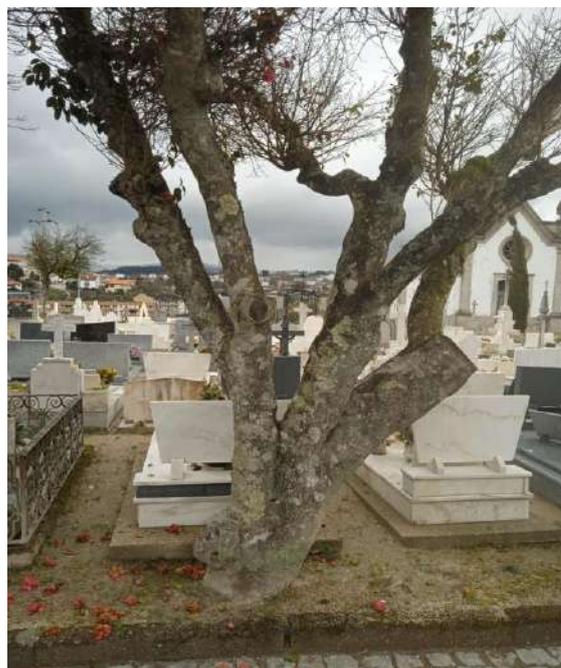
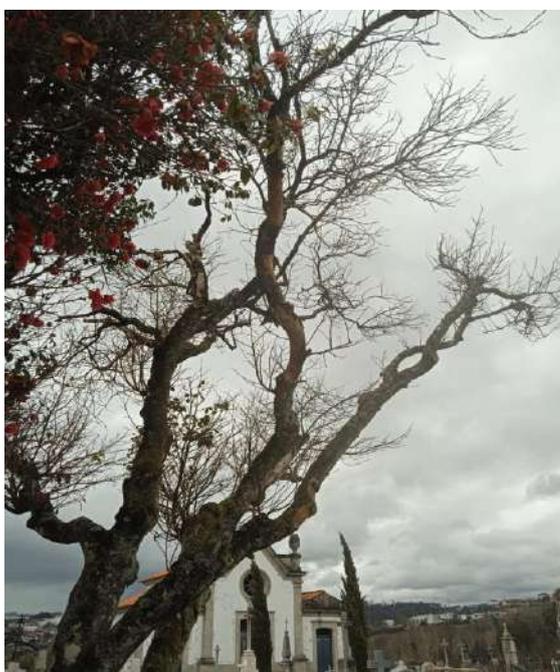
Árvore parcialmente morta; Recomenda-se a poda da parte morta na tentativa de revitalizar a restante árvore.

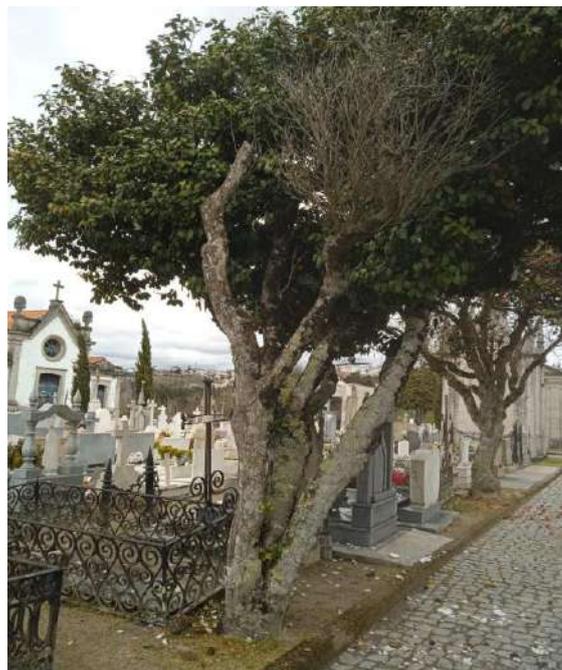
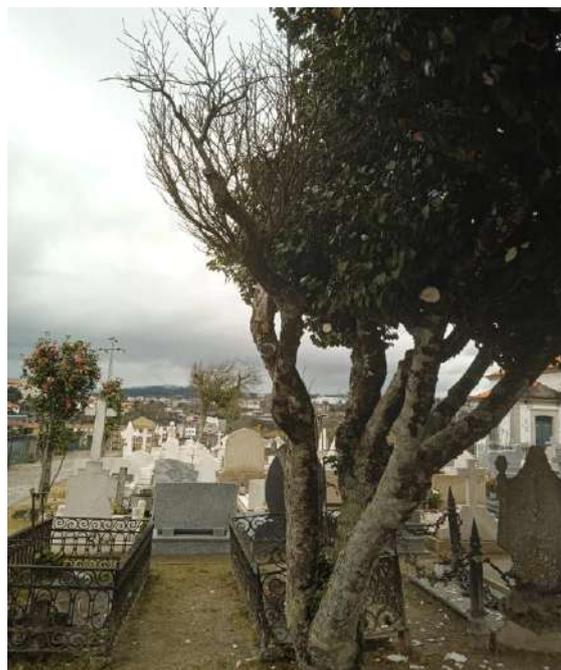
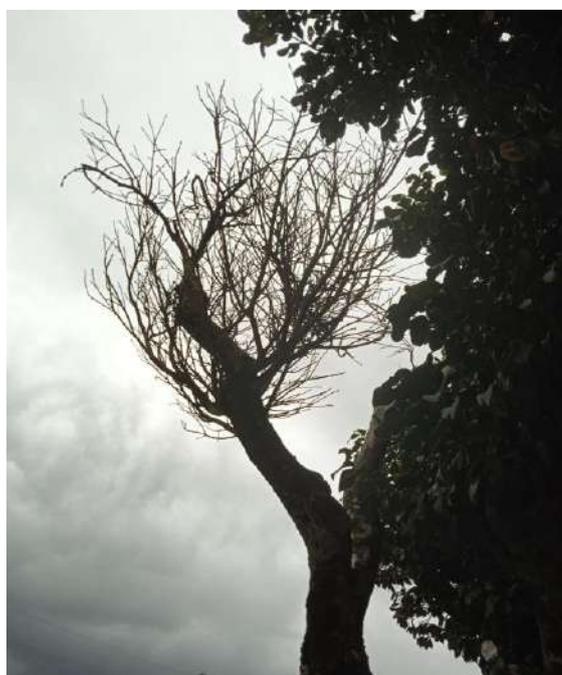
Árvore parcialmente morta; Recomenda-se a poda da parte morta na tentativa de revitalizar a restante árvore.

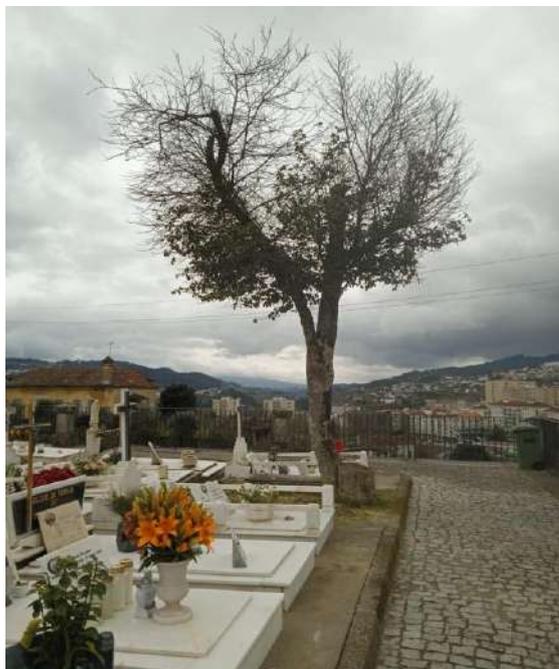
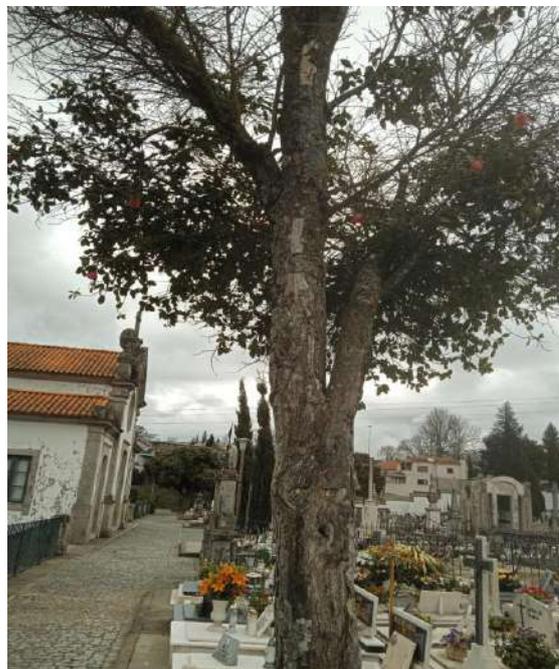
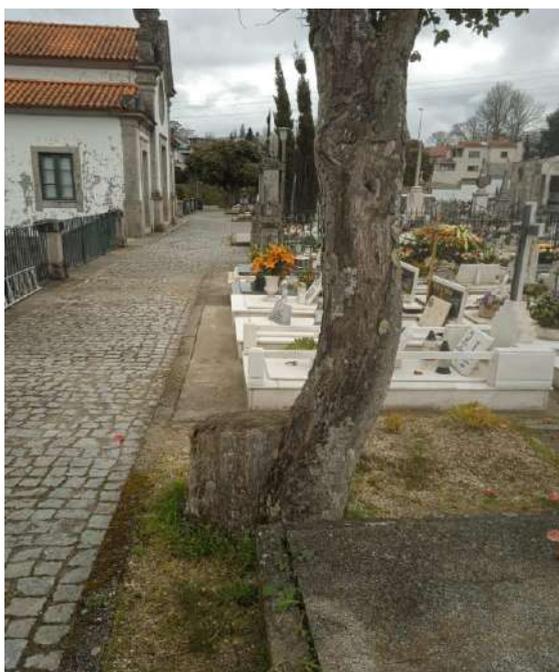
Árvore com sinais de die back na copa, cavidades/podridões no tronco; É parte remanescente de uma árvore que foi parcialmente abatida; Recomenda-se o abate e substituição por outro exemplar da mesma espécie, no seguimento do referido no artigo 23º, alínea 2c) da Lei nº 59/2021 "Apresentem comprovadamente baixa vitalidade e fraca condição fitossanitária e haja vantagens em apostar na sua substituição por árvores saudáveis(...)"

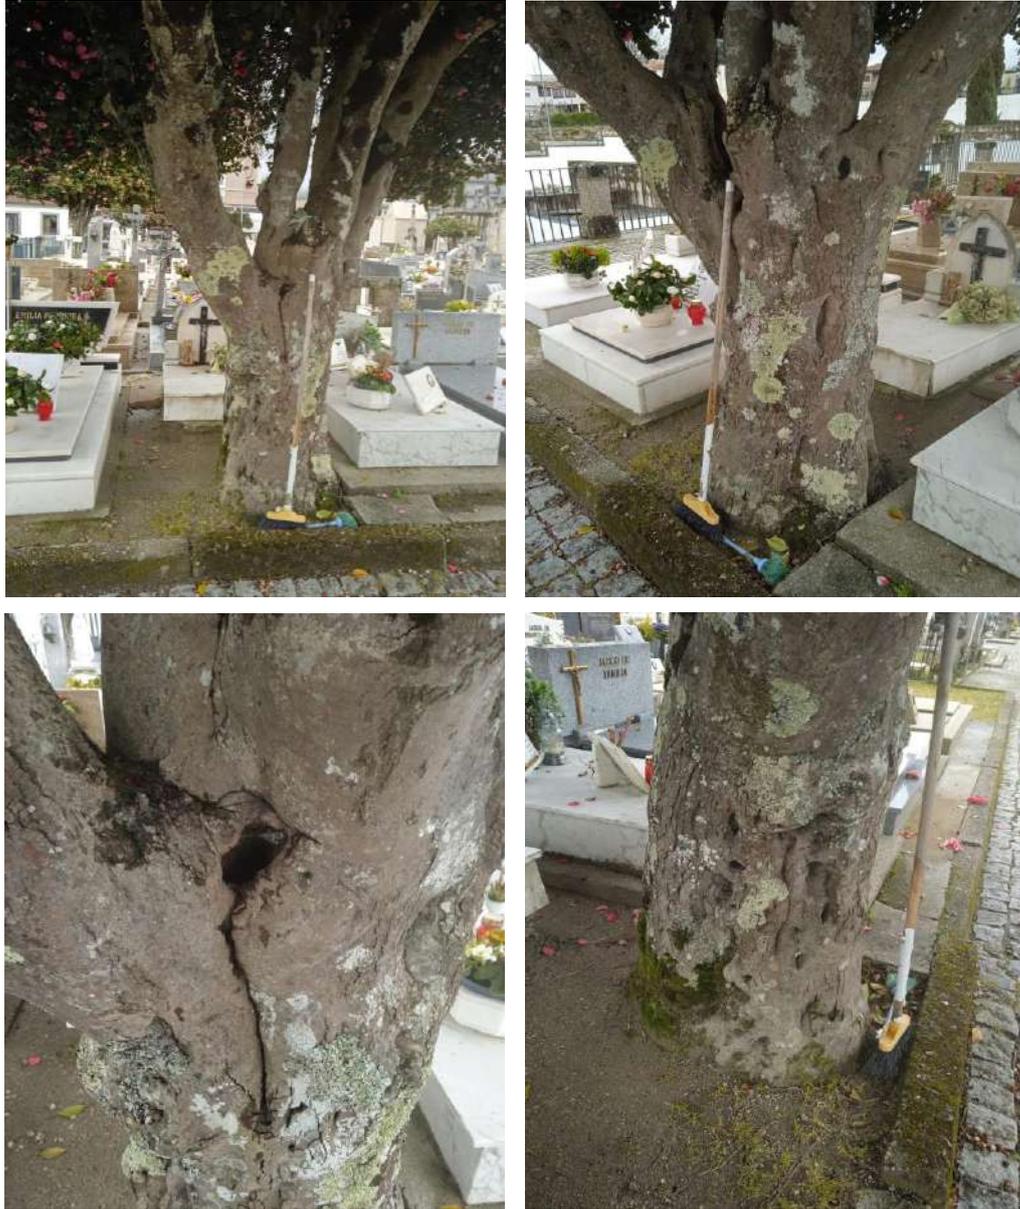
6.4.4	Compartimentação das feridas			
	boa	razoável	má	
6.4.5	Ramos epicórmicos			
	grande quantidade	quantidade moderada	pouca quantidades	
6.5	Avaliação dos defeitos			
	<p>Árvore com pernadas mal conformadas, diversas cavidades e podridões no tronco; A avaliação biomecânica confirma a existência de uma grande cavidade no interior do tronco que pode por em risco a segurança de quem visita as campas na proximidade da árvore; Recomenda-se o seu abate e substituição por outro exemplar da mesma espécie, no seguimento do referido no artigo 23º, alínea 2a) da Lei nº59/2021 "Constituem comprovadamente uma ameaça para pessoas, animais ou bens"</p>

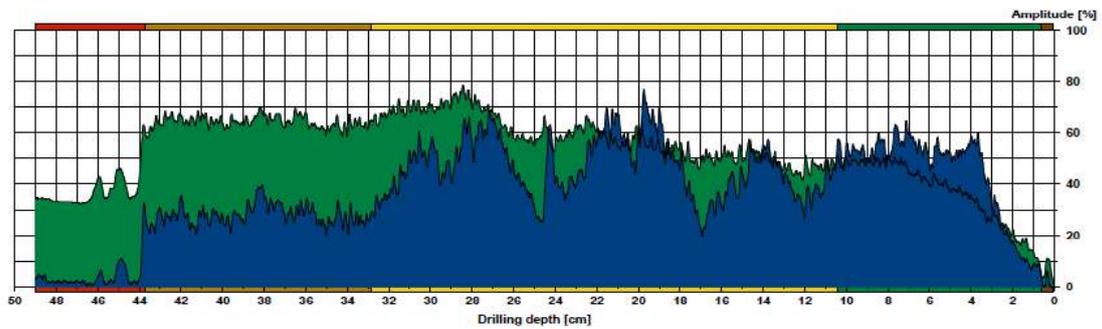
- From 0.04 cm to 0.60 cm : Casca
- From 0.60 cm to 10.43 cm : Intacto
- From 10.43 cm to 32.85 cm : Deterioração
- From 32.85 cm to 43.72 cm : Podridão
- From 43.72 cm to 49.03 cm : Oco

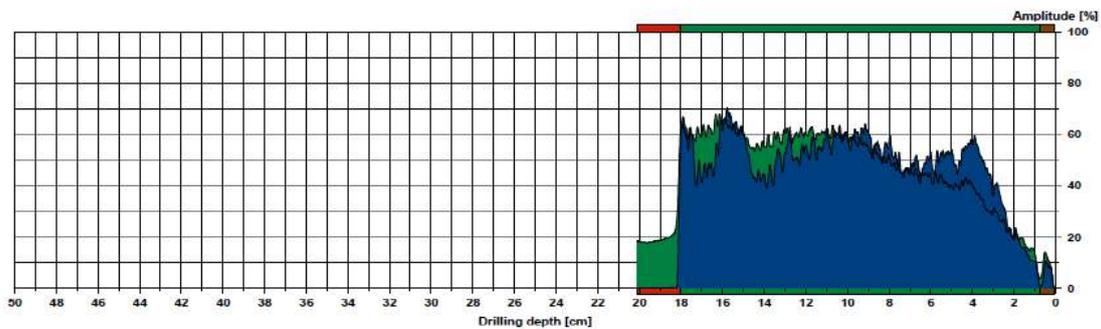
- From 0,04 cm to 0,76 cm : Casca
- From 0,76 cm to 18,04 cm : Intacto
- From 18,04 cm to 20,09 cm : Oco

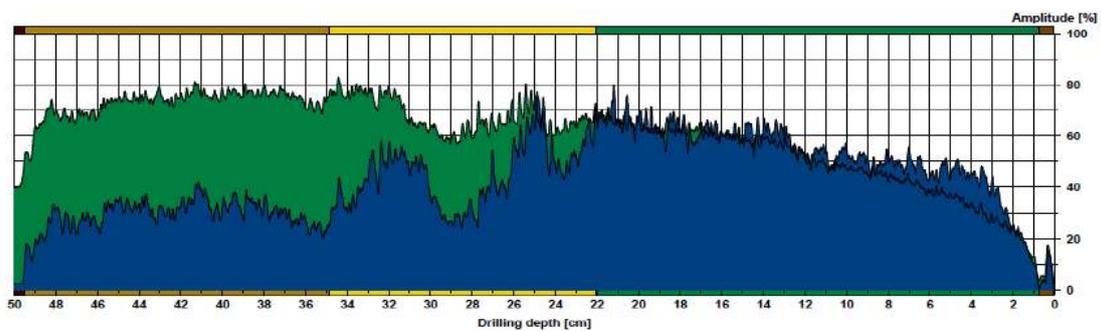
- From 0,04 cm to 0,72 cm : Casca
- From 0,72 cm to 22,06 cm : Intacto
- From 22,06 cm to 34,86 cm : Deterioração
- From 34,86 cm to 49,48 cm : Podridão
- From 49,48 cm to 50,00 cm : Exterior da árvore

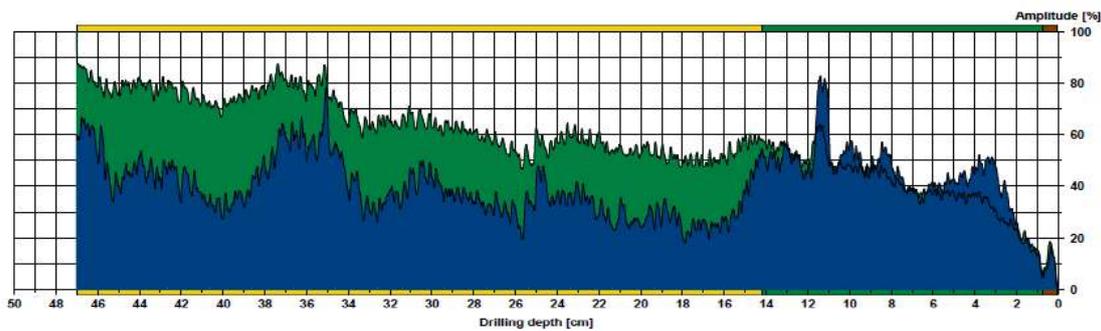
- From 0,04 cm to 0,72 cm : Casca
- From 0,72 cm to 14,17 cm : Intacto
- From 14,17 cm to 47,02 cm : Deterioração
