| 3.5 | Altura total - H | | | |
| | - | | | |
| | Trilho dos Castanheiros | | | |
| 6 | <b>Visual Tree Assessment - VTA</b> | | | |

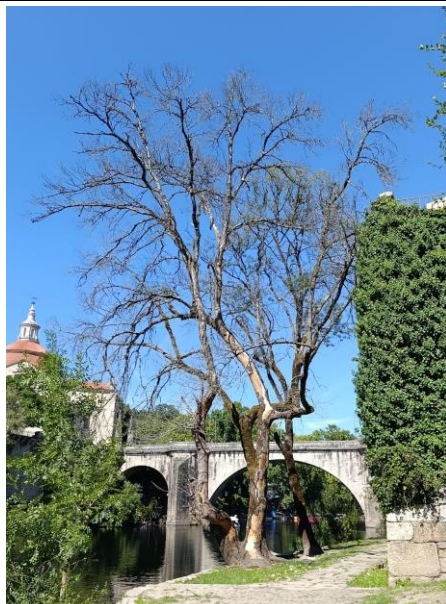
7 **Registo Fotográfico**

| 3.5 | Altura total - H | | | |
| | - | | | |
| | Árvore morta, com a copa seca e frágil. A quebra dos ramos superiores põe em risco utilizadores do Trilho dos Castanheiros e do restaurante. Abatida a 03/09/2026 por questões de segurança, no seguimento do referido no artigo 23º, alínea 2a) da Lei nº 59/2021, "Constituem comprovadamente uma ameaça para pessoas, animais ou bens" | | | |
