-			
3.4	Altura da base da copa - HBCP			
	-			
3.5	Altura total - H			
	-			
4	Idade aproximada			
	jovem	adulta	madura	senescente
5	Localização			
	SG47 - Escola EB 2,3 de Amarante			
6	Visual Tree Assessment - VTA

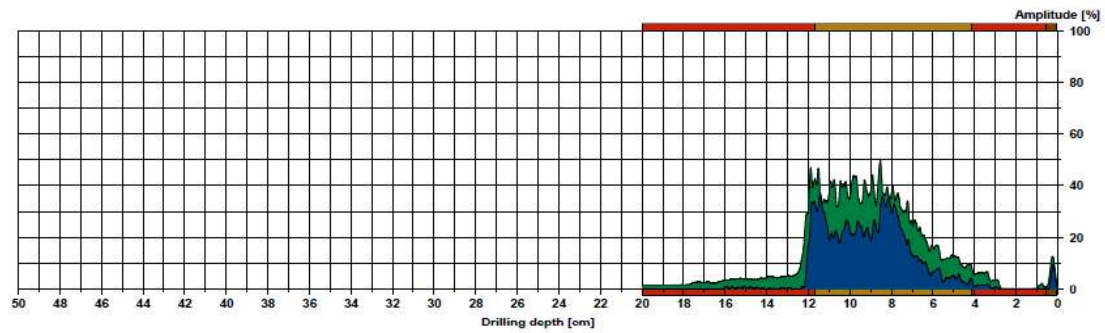
From 0,04 cm to 0,59 cm	: Casca
From 0,59 cm to 4,15 cm	: Oco
From 4,15 cm to 11,71 cm	: Podridão
From 11,71 cm to 19,97 cm	: Oco

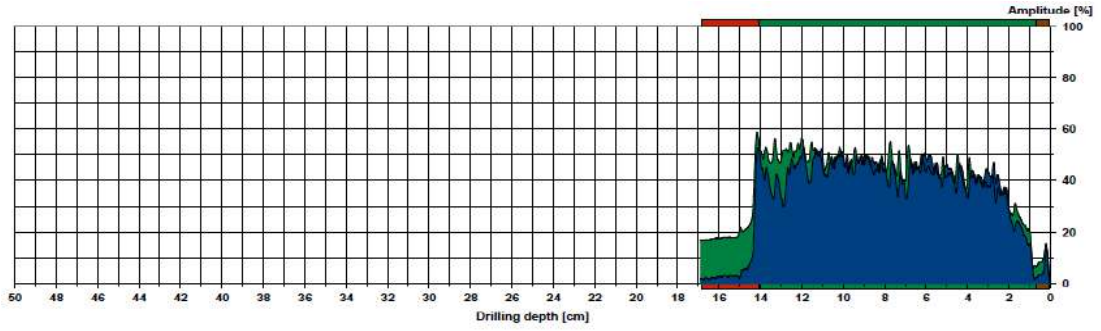
- From 0,04 cm to 0,08 cm : Casca
- From 0,08 cm to 14,09 cm : Intacto
- From 14,09 cm to 16,83 cm : Odo

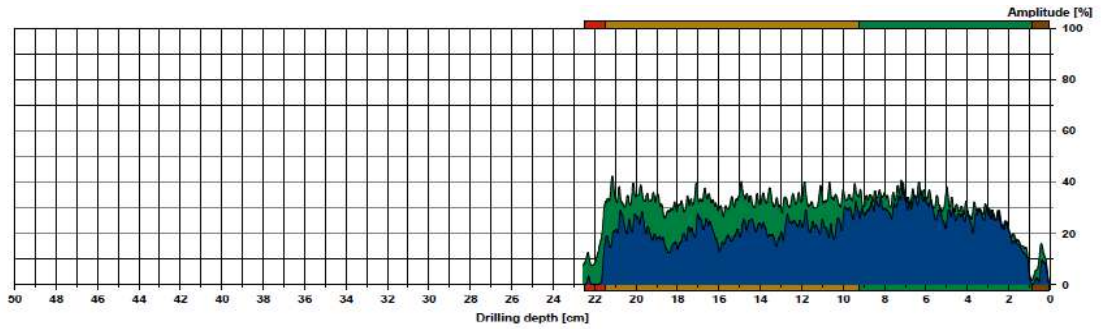
From 0,04 cm to 0,89 cm	: Casca
From 0,89 cm to 9,26 cm	: Intacto
From 9,26 cm to 21,50 cm	: Podridão
From 21,50 cm to 22,50 cm	: Oco

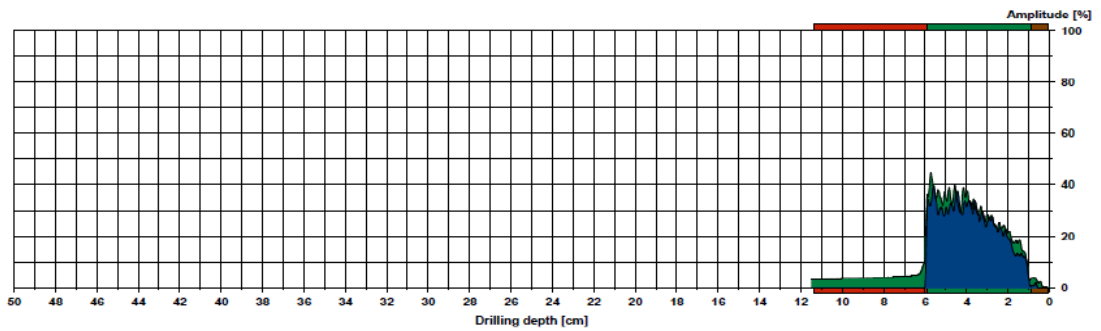
From 0,08 cm to 0,85 cm	: Casca
From 0,85 cm to 5,88 cm	: Intacto
From 5,88 cm to 11,35 cm	: Oco

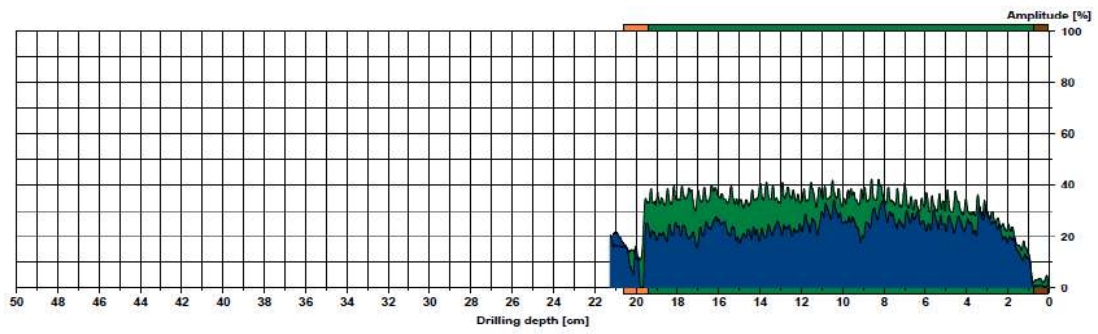
- From 0,04 cm to 0,72 cm : Cassa
- From 0,72 cm to 19,44 cm : Intacto
- From 19,44 cm to 20,01 cm : Fenda

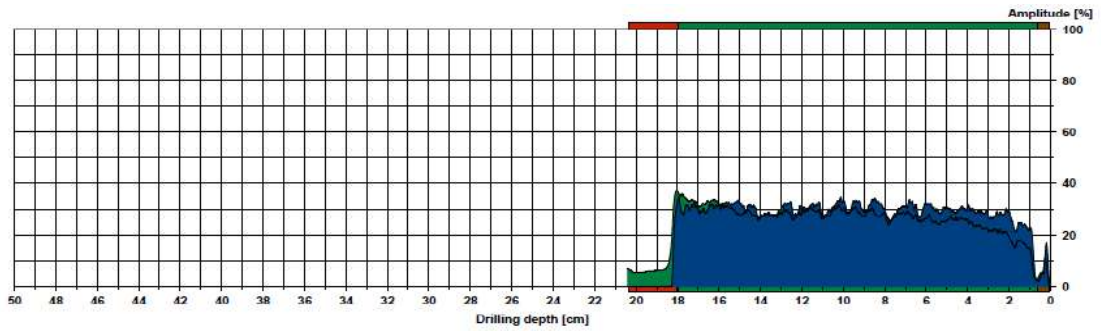
- From 0,04 cm to 0,64 cm : Casca
- From 0,64 cm to 17,95 cm : Intacto
- From 17,95 cm to 20,33 cm : Oco

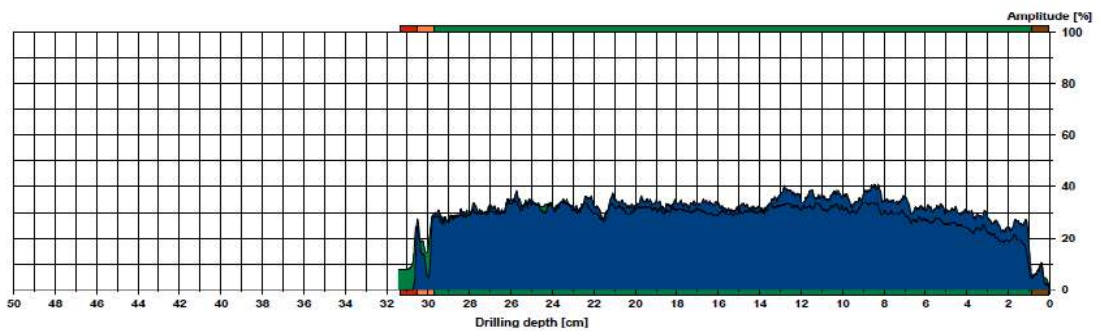
- From 0,04 cm to 0,89 cm : Casca
- From 0,89 cm to 29,71 cm : Intacto
- From 29,71 cm to 30,56 cm : Fenda
- From 30,56 cm to 31,38 cm : Oco

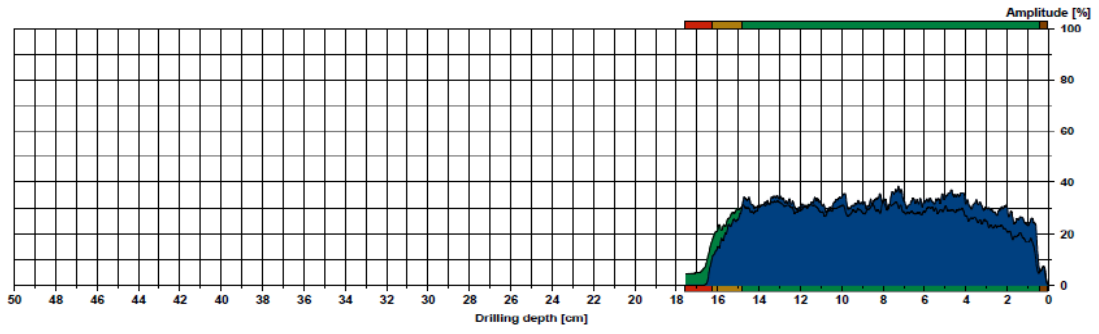
From 0,04 cm to 0,44 cm	: Casca
From 0,44 cm to 14,81 cm	: Intacto
From 14,81 cm to 18,28 cm	: Podridão
From 18,28 cm to 17,58 cm	: Oco

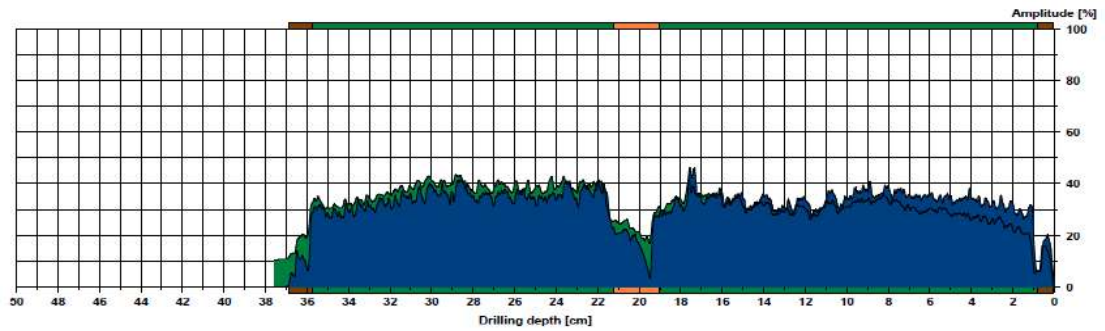
From	0,04 cm	to	0,81 cm	:	Casca
From	0,81 cm	to	19,04 cm	:	Intacto
From	19,04 cm	to	21,20 cm	:	Fenda
From	21,20 cm	to	30,70 cm	:	Intacto
From	30,70 cm	to	35,88 cm	:	Casca

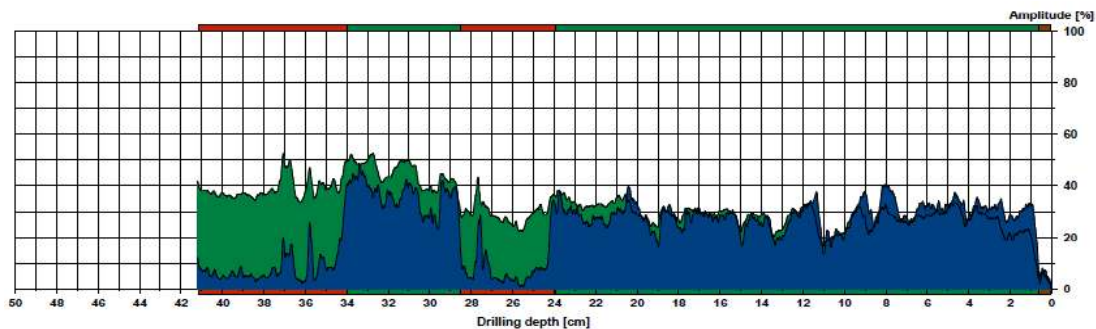
From 0,06 cm to 0,00 cm	: Casca
From 0,00 cm to 23,95 cm	: Intacto
From 23,95 cm to 28,94 cm	: Oco
From 28,94 cm to 34,02 cm	: Intacto
From 34,02 cm to 41,14 cm	: Oco

Análise às raízes
As cavidades apresentadas no gráfico, neste caso, podem não representar efeitos nas raízes, mas sim os espaços vazios entre as várias raízes da árvore.

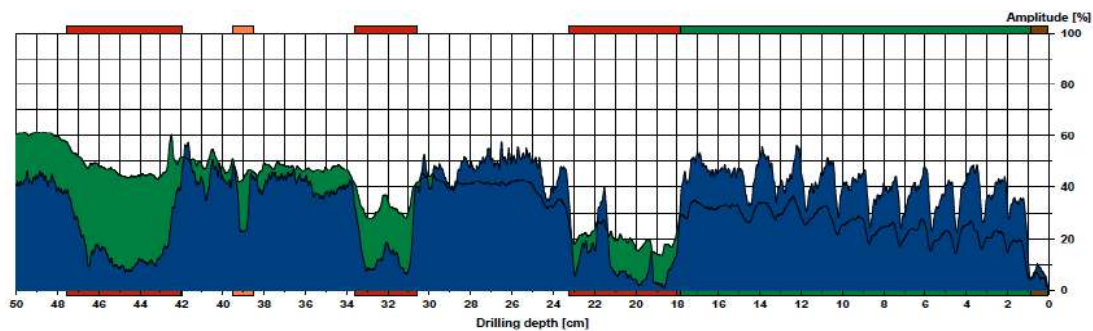
From 0,08 cm to 0,89 cm	: Casca
From 0,89 cm to 17,83 cm	: Intacto
From 17,83 cm to 23,27 cm	: Oco
From 23,27 cm to 33,82 cm	: Oco
From 33,82 cm to 38,53 cm	: Fenda
From 38,53 cm to 39,49 cm	: Fenda
From 39,49 cm to 41,95 cm	: Oco
From 41,95 cm to 47,58 cm	: Oco

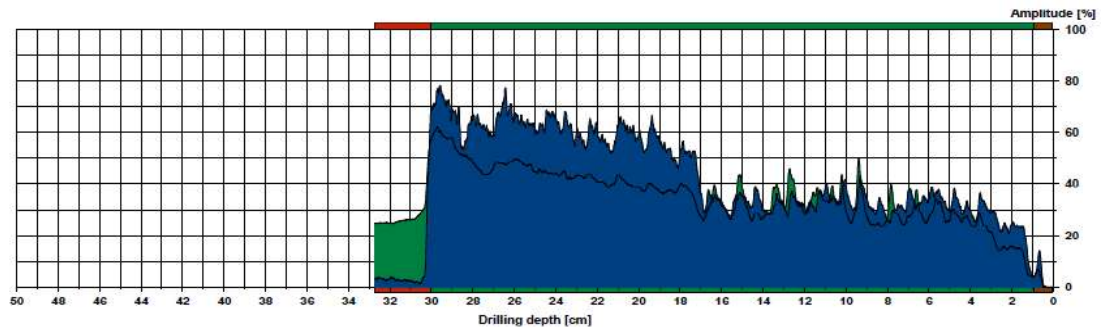
From	0,04 cm	to	0,97 cm	:	Casca
From	0,97 cm	to	30,03 cm	:	Intacto
From	30,03 cm	to	32,73 cm	:	Coo

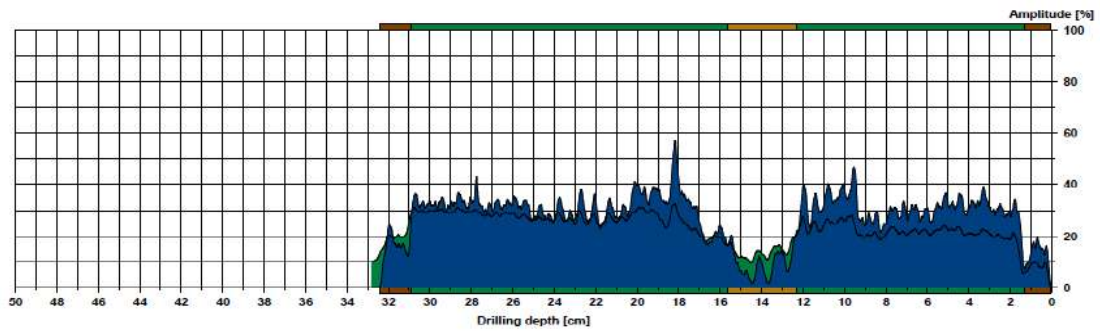
From	0,04 cm	to	1,29 cm	:	Casca
From	1,29 cm	to	12,28 cm	:	Intacto
From	12,28 cm	to	15,92 cm	:	Podridão
From	15,92 cm	to	30,92 cm	:	Intacto
From	30,92 cm	to	32,41 cm	:	Casca

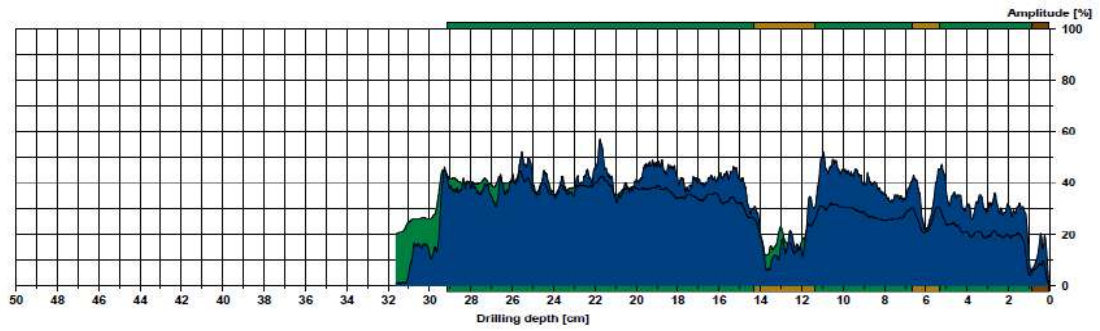
From	0,04 cm	to	0,85 cm	:	Casca
From	0,85 cm	to	5,35 cm	:	Intacto
From	5,35 cm	to	0,04 cm	:	Podridão
From	0,04 cm	to	11,38 cm	:	Intacto
From	11,38 cm	to	14,33 cm	:	Podridão
From	14,33 cm	to	28,15 cm	:	Intacto

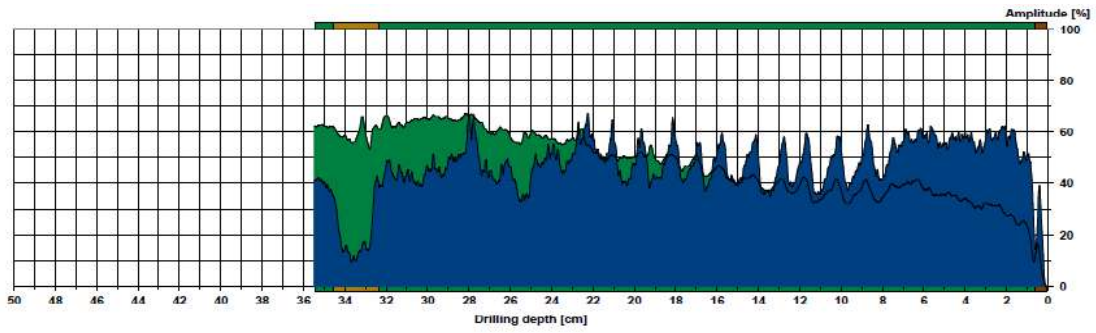
- From 0,04 cm to 0,04 cm : Casca
- From 0,04 cm to 32,37 cm : Intacto
- From 32,37 cm to 34,54 cm : Podridão
- From 34,54 cm to 35,43 cm : Intacto

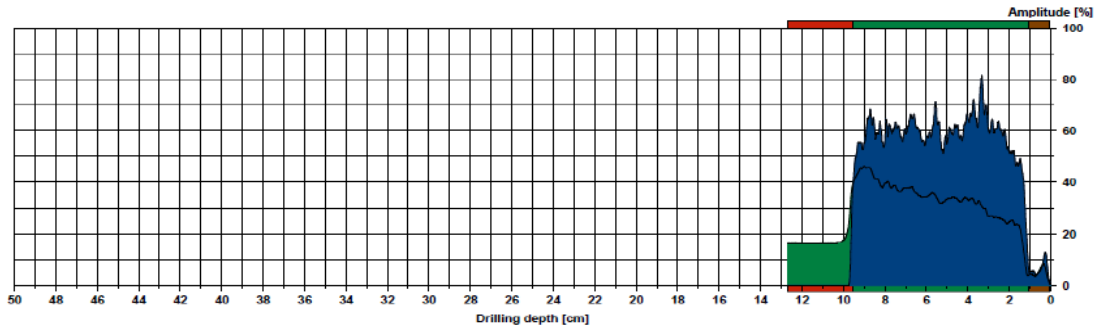
- From 0,08 cm to 1,09 cm : Casca
- From 1,09 cm to 9,54 cm : Intacto
- From 9,54 cm to 12,68 cm : Oco

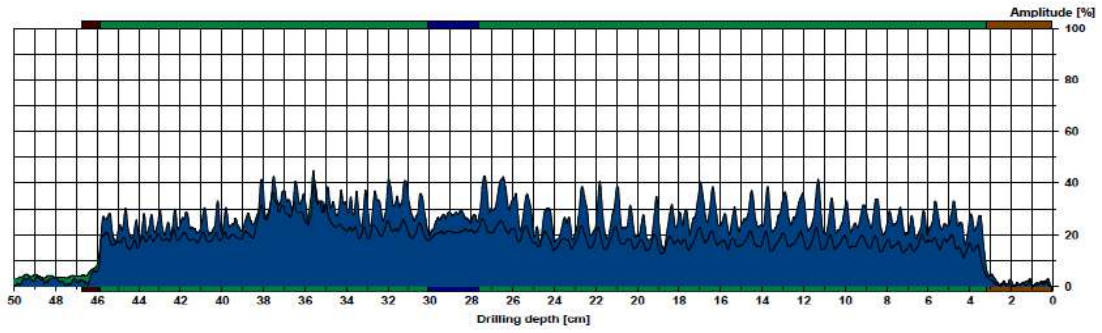
- From 0,04 cm to 3,18 cm : Casca
- From 3,18 cm to 27,88 cm : Intacto
- From 27,88 cm to 30,07 cm : Paralelo ao anel
- From 30,07 cm to 45,89 cm : Intacto
- From 45,89 cm to 48,74 cm : Exterior da árvore

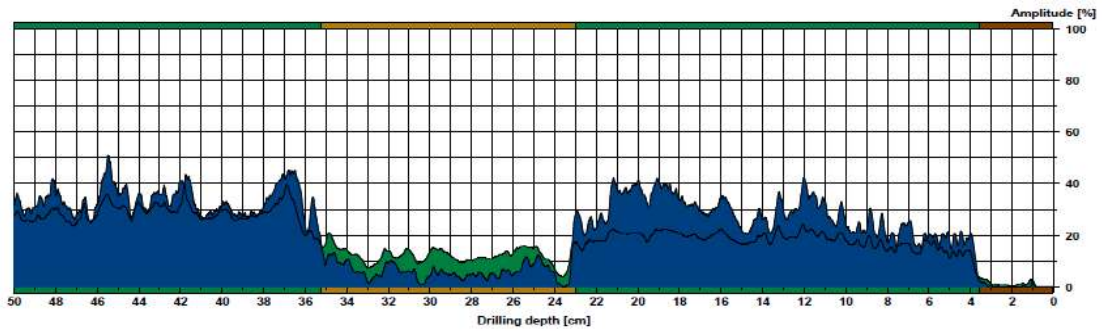
- From 0,04 cm to 3,58 cm : Casca
- From 3,58 cm to 22,89 cm : Intacto
- From 22,89 cm to 35,27 cm : Podridão
- From 35,27 cm to 50,00 cm : Intacto

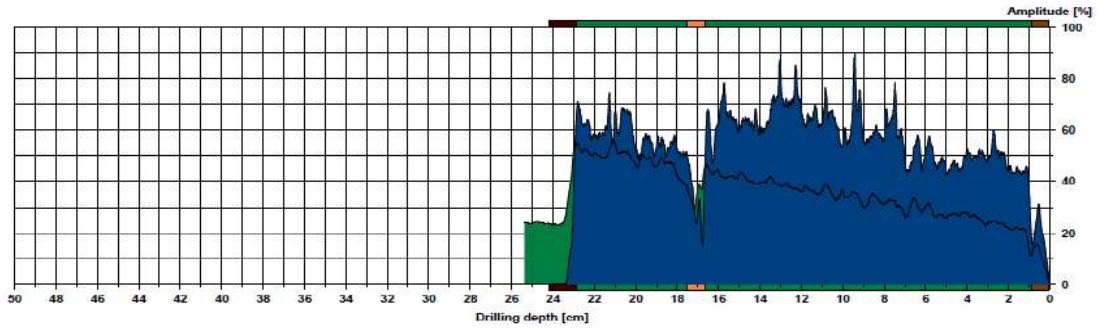
From 0.04 cm to 0.85 cm	: Casoa
From 0.85 cm to 16.83 cm	: Intacto
From 16.83 cm to 17.51 cm	: Fenda
From 17.51 cm to 22.87 cm	: Intacto
From 22.87 cm to 24.19 cm	: Extensão da árvore

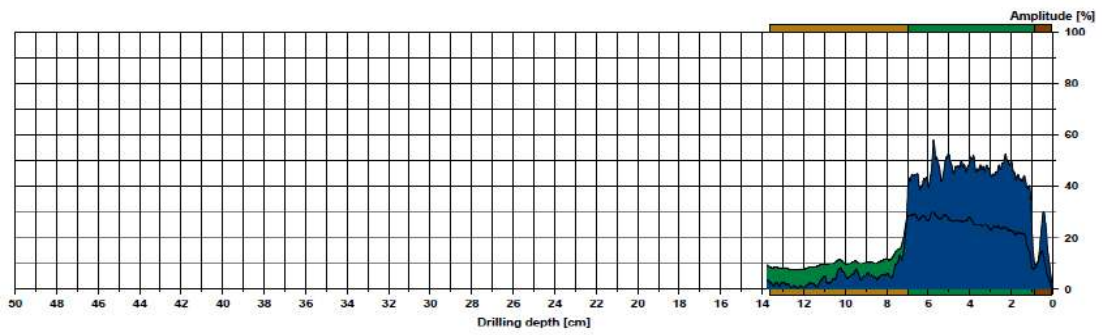
From 0.08 cm to 0.89 cm	: Casoa
From 0.89 cm to 7.00 cm	: Intacto
From 7.00 cm to 13.65 cm	: Podridão

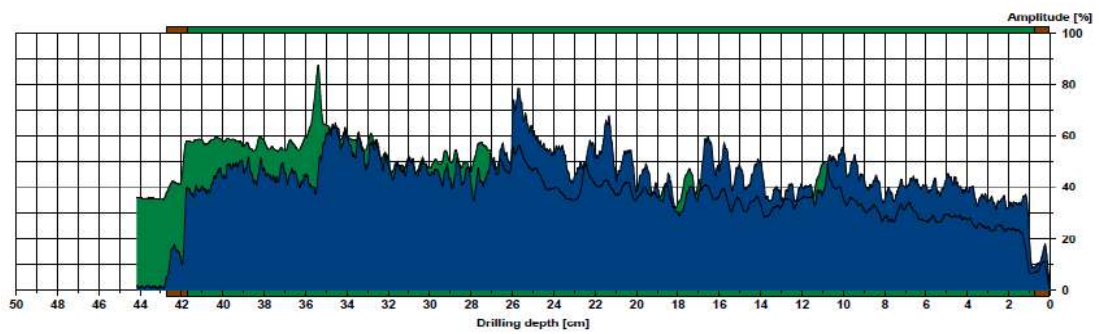
- From 0,04 cm to 0,76 cm : Casca
- From 0,76 cm to 41,71 cm : Intacto
- From 41,71 cm to 42,71 cm : Casca

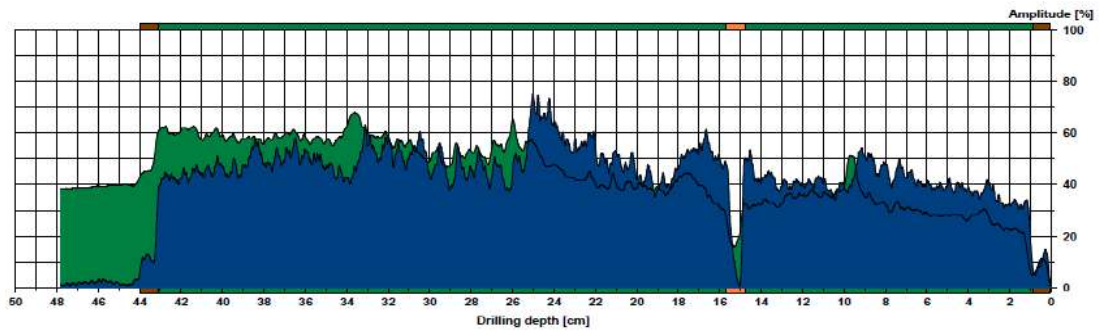
From	0,04 cm	to	0,65 cm	:	Casca
From	0,65 cm	to	14,73 cm	:	Intacto
From	14,73 cm	to	15,70 cm	:	Fenda
From	15,70 cm	to	43,08 cm	:	Intacto
From	43,08 cm	to	44,00 cm	:	Casca

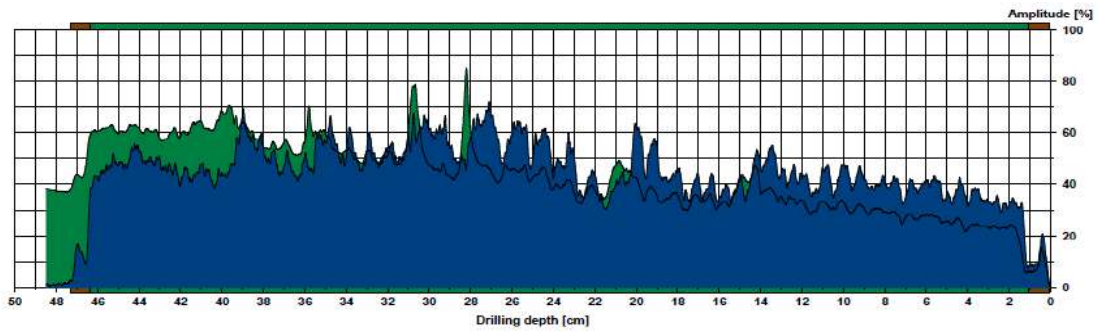
From	0,04 cm	to	1,05 cm	:	Casca
From	1,05 cm	to	46,34 cm	:	Intacto
From	46,34 cm	to	47,30 cm	:	Casca

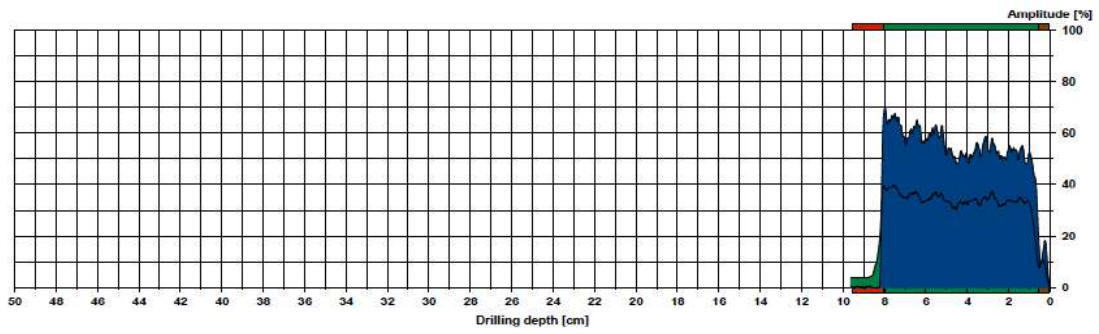
- From 0,04 cm to 0,50 cm : Casca
- From 0,50 cm to 8,00 cm : Intacto
- From 8,00 cm to 9,58 cm : Oco

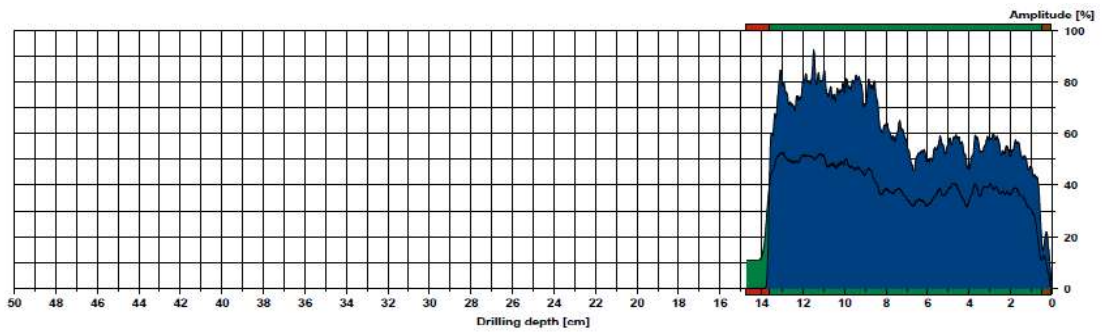
- From 0,04 cm to 0,48 cm : Casca
- From 0,48 cm to 13,81 cm : Intacto
- From 13,81 cm to 14,73 cm : Oco

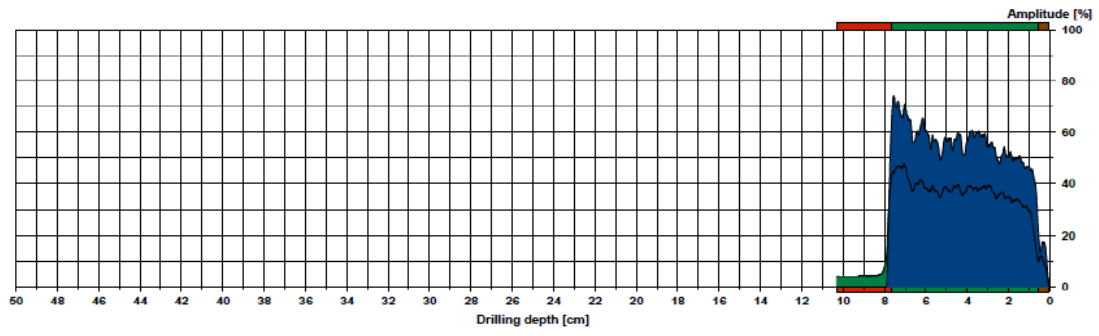
From 0,04 cm to	0,56 cm	: Casca
From 0,56 cm to	7,65 cm	: Intacto
From 7,65 cm to	10,27 cm	: Oco

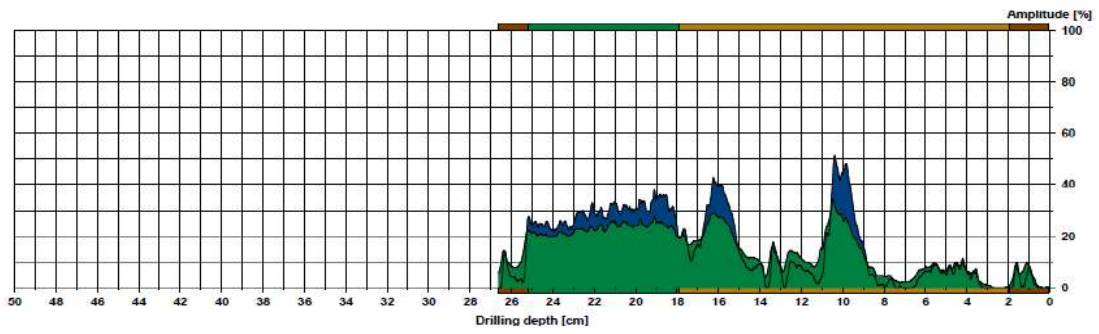
- From 0,08 cm to 1,93 cm : Casca
- From 1,93 cm to 17,91 cm : Podrão
- From 17,91 cm to 25,16 cm : Intacto
- From 25,16 cm to 26,81 cm : Casca

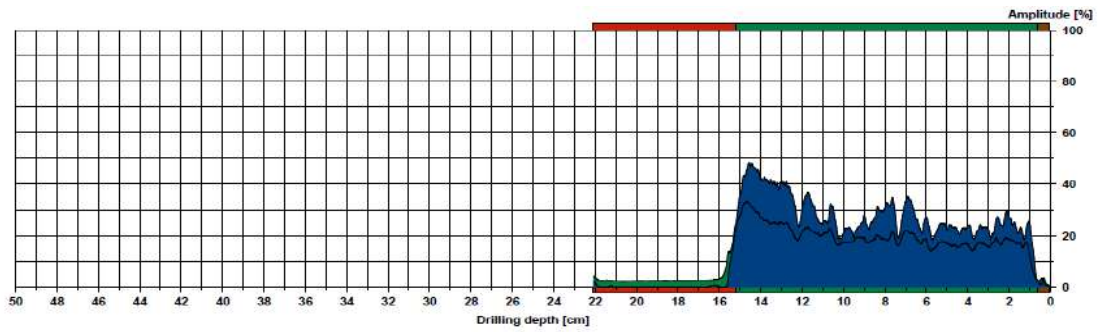
- From 0,04 cm to 0,64 cm : Casca
- From 0,64 cm to 15,22 cm : Intacto
- From 15,22 cm to 22,10 cm : Oco

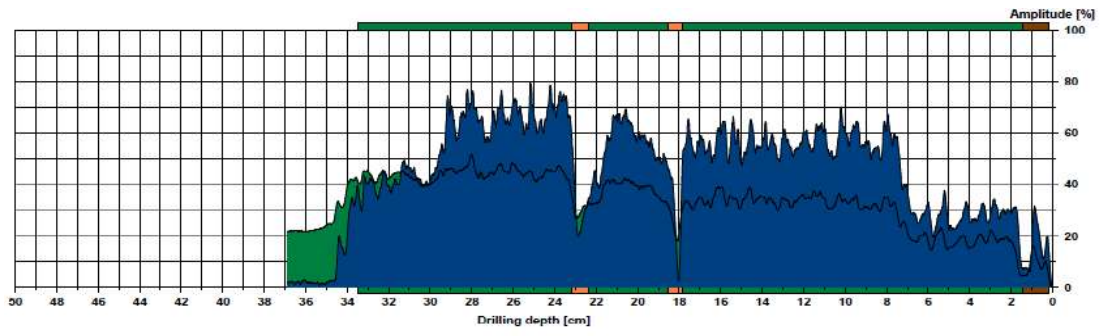
From 0,18 cm to 1,45 cm	: Casca
From 1,45 cm to 17,83 cm	: Intacto
From 17,83 cm to 18,52 cm	: Fenda
From 18,52 cm to 22,38 cm	: Intacto
From 22,38 cm to 23,15 cm	: Fenda
From 23,15 cm to 33,46 cm	: Intacto

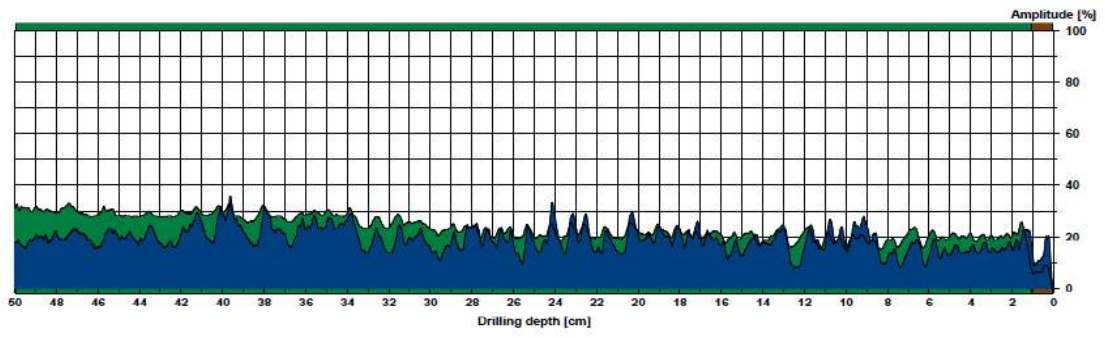
From 0,04 cm to 1,05 cm : Casca
From 1,05 cm to 40,06 cm : Intacto

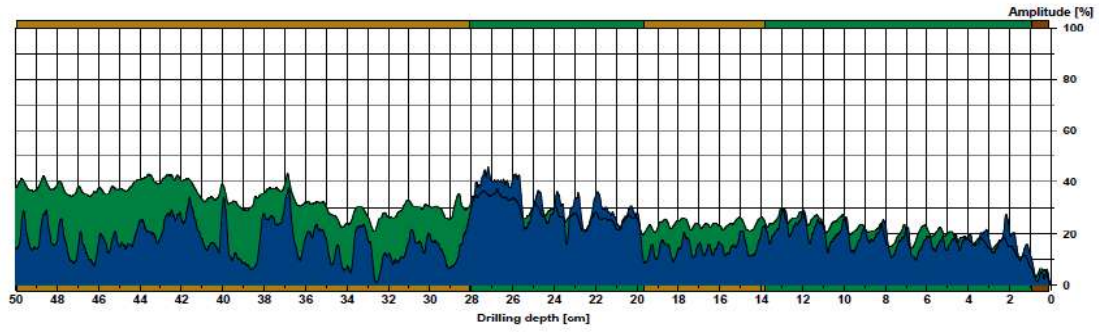
From 0.12 cm to 0.93 cm	: Casca
From 0.93 cm to 13.81 cm	: Intacto
From 13.81 cm to 19.85 cm	: Podridão
From 19.85 cm to 28.06 cm	: Intacto
From 28.06 cm to 49.92 cm	: Podridão

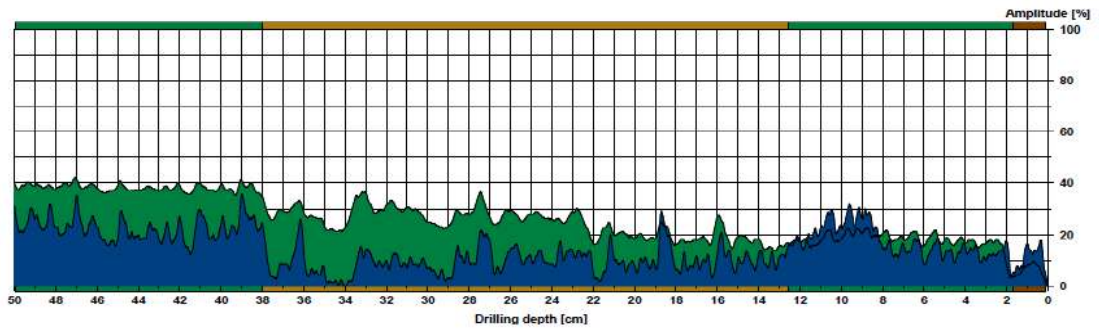
From 0.12 cm to 1.69 cm	: Casca
From 1.69 cm to 12.56 cm	: Intacto
From 12.56 cm to 38.00 cm	: Podridão
From 38.00 cm to 49.92 cm	: Intacto

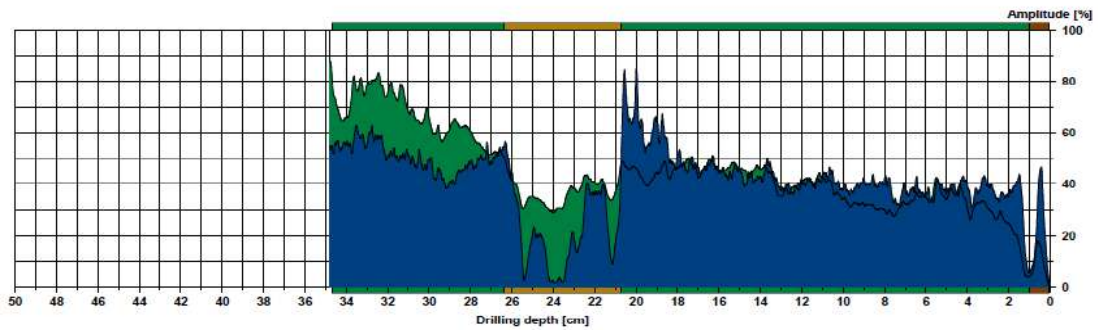
From 0,04 cm to 1,01 cm	: Casca
From 1,01 cm to 20,73 cm	: Intacto
From 20,73 cm to 20,41 cm	: Podridão
From 20,41 cm to 34,70 cm	: Intacto

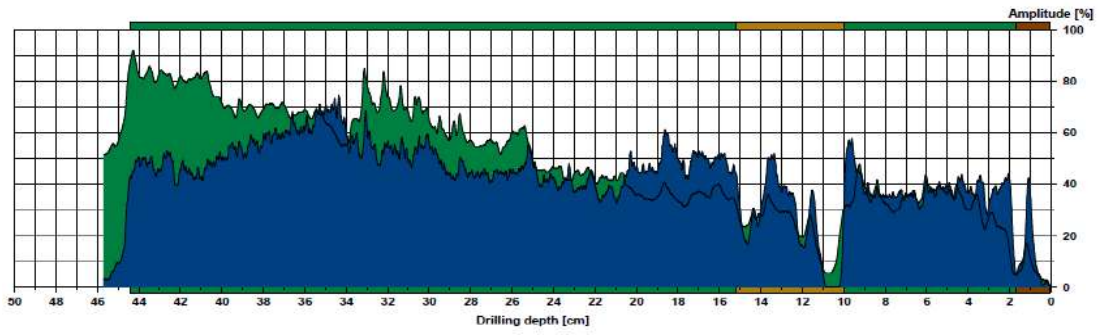
- From 0,04 cm to 1,69 cm : Casca
- From 1,69 cm to 9,98 cm : Intacto
- From 9,98 cm to 15,18 cm : Podridão
- From 15,18 cm to 44,40 cm : Intacto

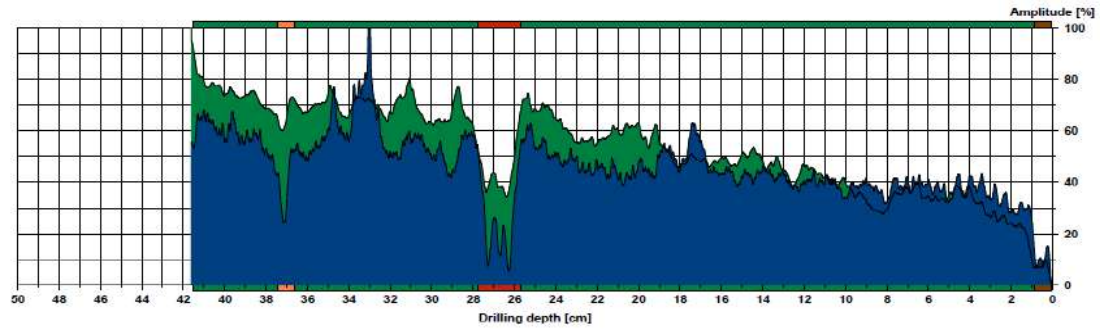
- From 0,04 cm to 0,85 cm : Casca
- From 0,85 cm to 25,72 cm : Intacto
- From 25,72 cm to 27,74 cm : Oco
- From 27,74 cm to 36,63 cm : Intacto
- From 36,63 cm to 37,44 cm : Fenda
- From 37,44 cm to 41,51 cm : Intacto

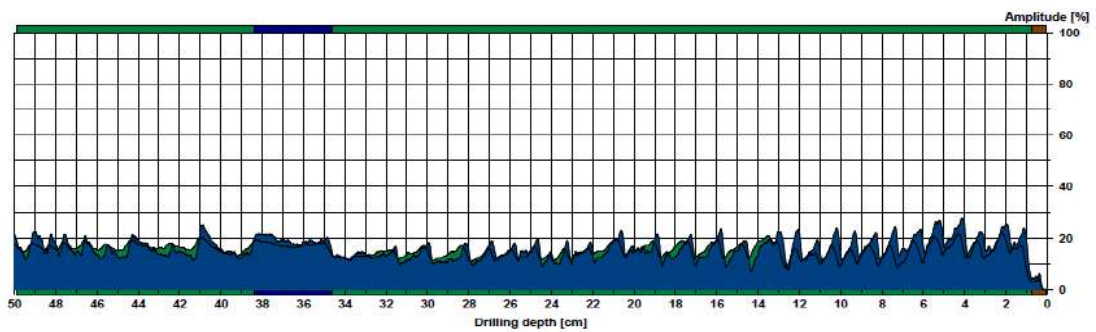
- From 0,06 cm to 0,76 cm : Casca
- From 0,76 cm to 34,62 cm : Intacto
- From 34,62 cm to 35,37 cm : Paralelo ao anel
- From 35,37 cm to 49,86 cm : Intacto

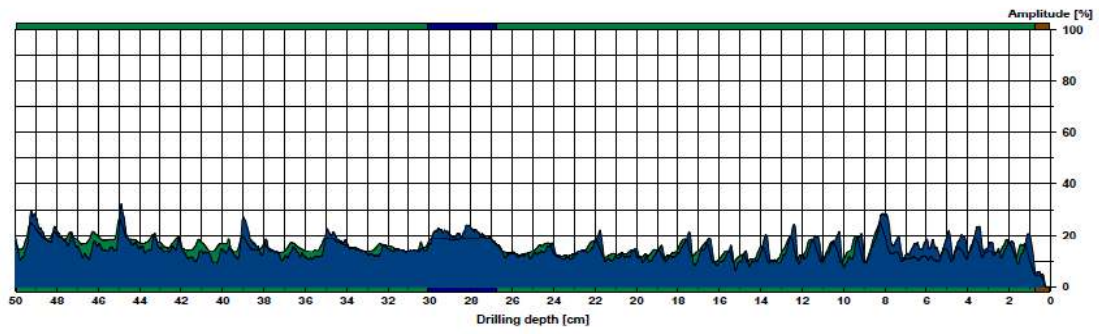
- From 0,04 cm to 0,72 cm : Casca
- From 0,72 cm to 20,73 cm : Intacto
- From 20,73 cm to 30,11 cm : Paralelo ao anel
- From 30,11 cm to 49,92 cm : Intacto

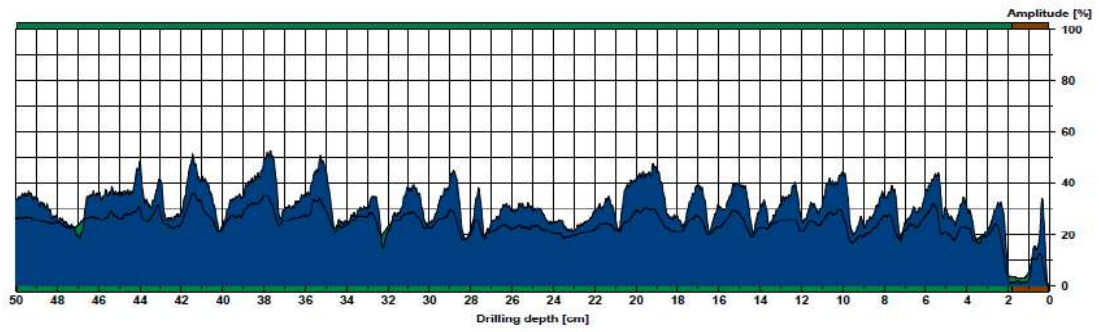
- From 0,04 cm to 1,05 cm : Casca
- From 1,05 cm to 49,92 cm : Intacto

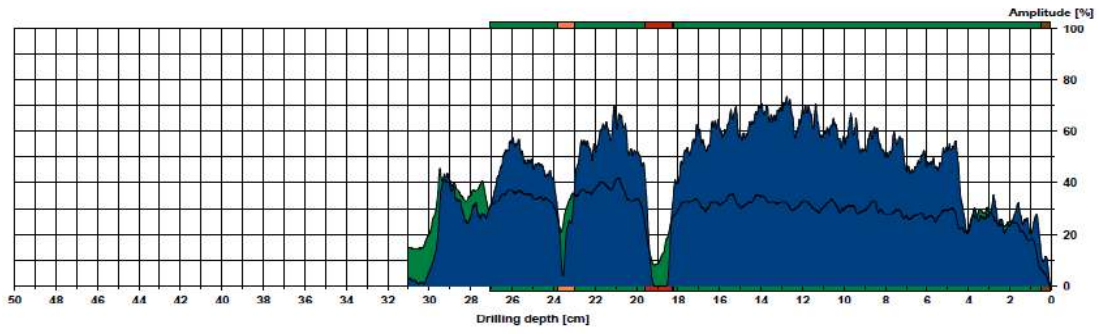
From 0,04 cm to 0,62 cm	: Casca
From 0,62 cm to 19,24 cm	: Intacto
From 19,25 cm to 19,81 cm	: Oco
From 19,81 cm to 22,99 cm	: Intacto
From 22,99 cm to 23,83 cm	: Fenida
From 23,83 cm to 27,05 cm	: Intacto

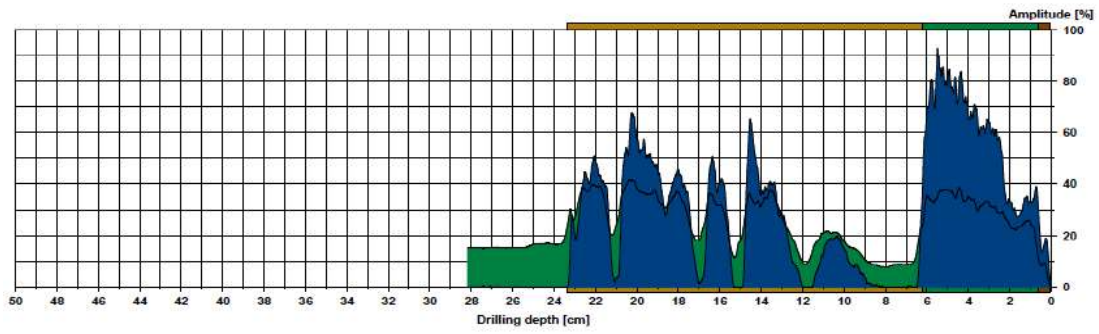
From 0,04 cm to 0,60 cm	: Casca
From 0,60 cm to 0,20 cm	: Intacto
From 0,20 cm to 23,39 cm	: Podridão

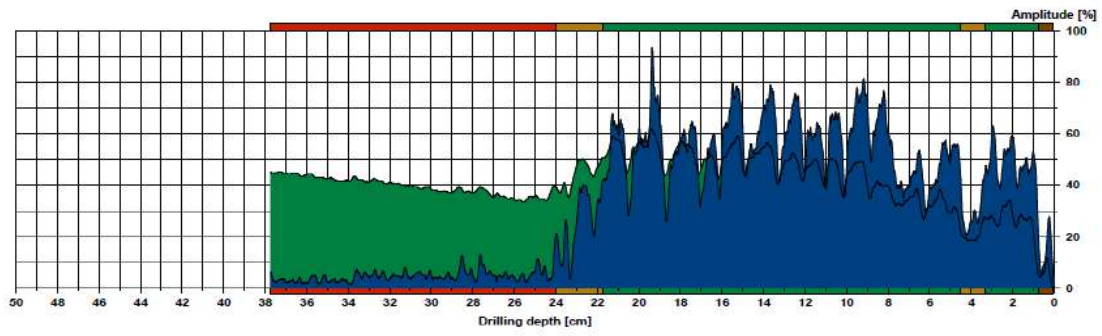
From	0,04 cm to	0,76 cm	: Casca
From	0,76 cm to	3,34 cm	: Intacto
From	3,34 cm to	4,51 cm	: Podridão
From	4,51 cm to	21,74 cm	: Intacto
From	21,74 cm to	24,03 cm	: Podridão
From	24,03 cm to	37,76 cm	: Oco

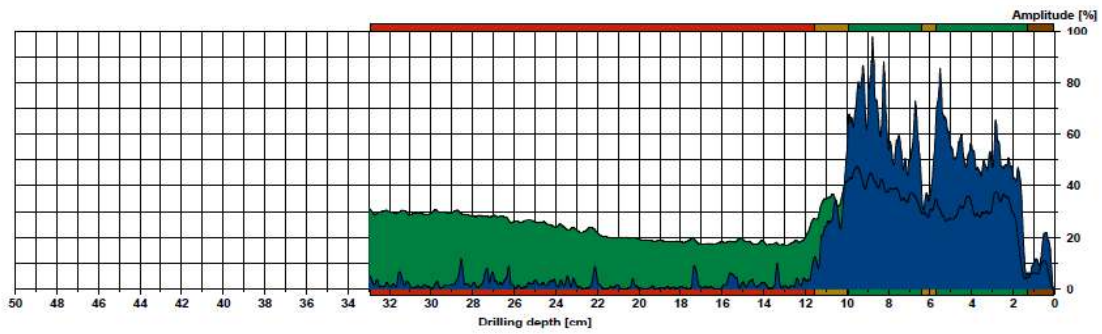
From	0,04 cm to	1,33 cm	: Casca
From	1,33 cm to	5,72 cm	: Intacto
From	5,72 cm to	9,40 cm	: Podridão
From	9,40 cm to	11,09 cm	: Intacto
From	11,09 cm to	32,93 cm	: Podridão
From	32,93 cm to	50 cm	: Oco

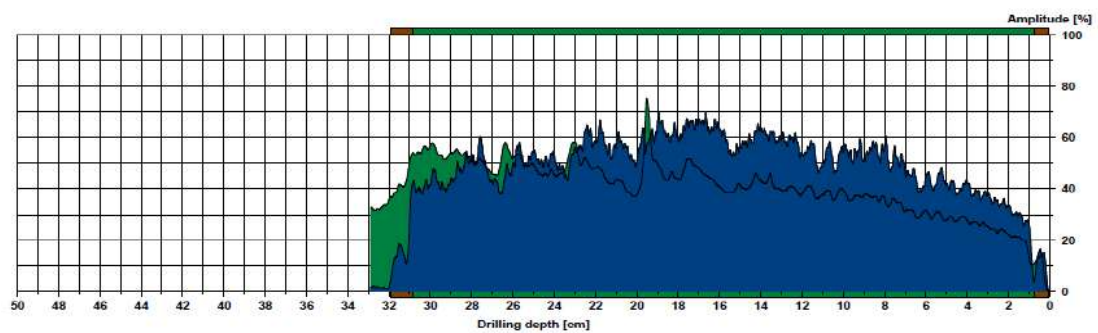
- From 0,04 cm to 0,72 cm : Casoa
- From 0,72 cm to 30,84 cm : Intacto
- From 30,84 cm to 31,82 cm : Casoa

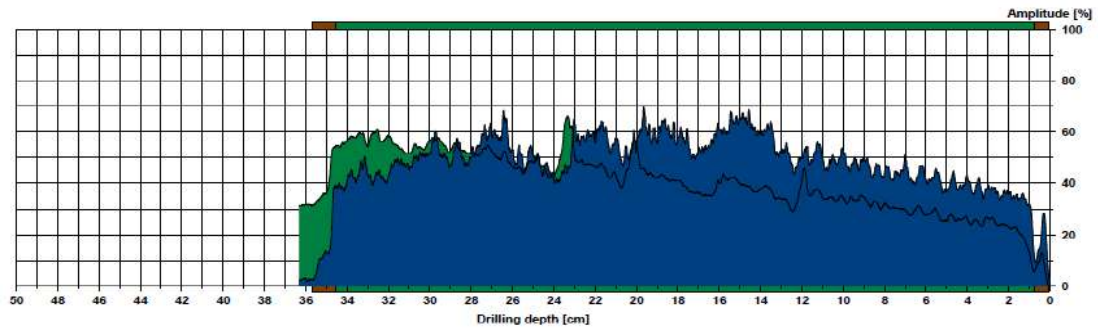
From	0,08 cm to	0,72 cm	: Casca
From	0,72 cm to	34,54 cm	: Intacto
From	34,54 cm to	36,67 cm	: Casca
